INFORMAÇÃO n.º 966/DPIMI/2021 data: 21.05.2021 cs: 1511624

Processo n.º: 2017/11-06/21/CL/735 - CSP 166988

**Assunto:** Proposta de classificação dos edifícios da fábrica José Domingos Barreiro, na Praça David Leandro da Silva, 28, na Rua Fernando Palha, 3 a 23, e na Rua Zófimo Pedroso, Lisboa, freguesia de Marvila, concelho e distrito de Lisboa.

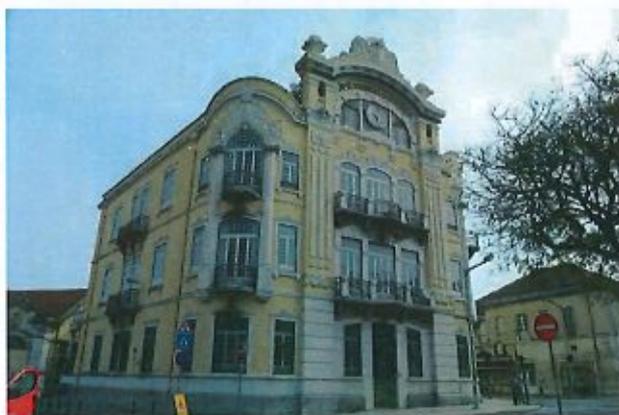
Fig. 9. O edifício sede, fachada principal à Praça David Leandro da Silva, e vista parcial da fachada lateral à Rua Zófimo Pedroso.

No piso superior, janela termal em arco abatido, as laterais com postigos rectilíneos que abrem e a central marcada por um relógio circular. O conjunto remata em cornija contracurva e espaldar recortado com as iniciais do construtor da fábrica, ladeados por vasos em forma de flor. O corpo central possui duas ilhargas curvas, mais baixas e salientes, com três pisos divididos por friso, o inferior marcado por três janelas de peitoril, a central em arco abatido e as laterais rectilíneas, todas com molduras recortadas e remate em elementos fitomórficos; o segundo e terceiro pisos são tripartidos, pela introdução de amplas colunas de fuste liso e capitéis de inspiração coríntia, assentes em plintos paralelepípedicos e mísulas curvas; no eixo central, duas janelas de sacada sobrepostas, ambas de perfil semicircular, assentes em mísula, com guarda de ferro forjado e o vão em arco abatido, rematado por cornija e folhagem, mais expressiva e com cartela no piso superior; os eixos laterais possuem janelas de peitoril sobrepostas, com molduras salientes que se prolongam em falsos brinco e com remate em folhagem.

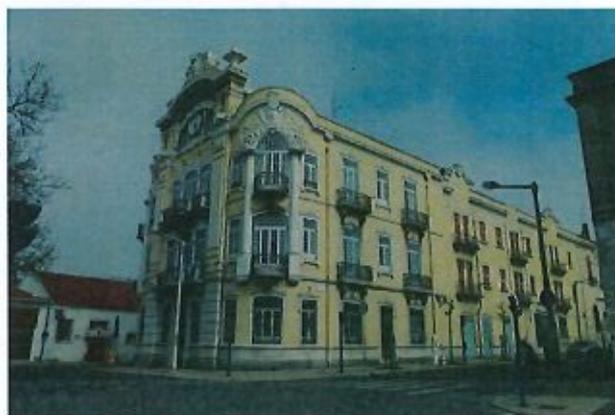
Fig. 10. O edifício sede, fachada principal à Praça David Leandro da Silva, e vista parcial da fachada lateral à Rua Fernando Palha.

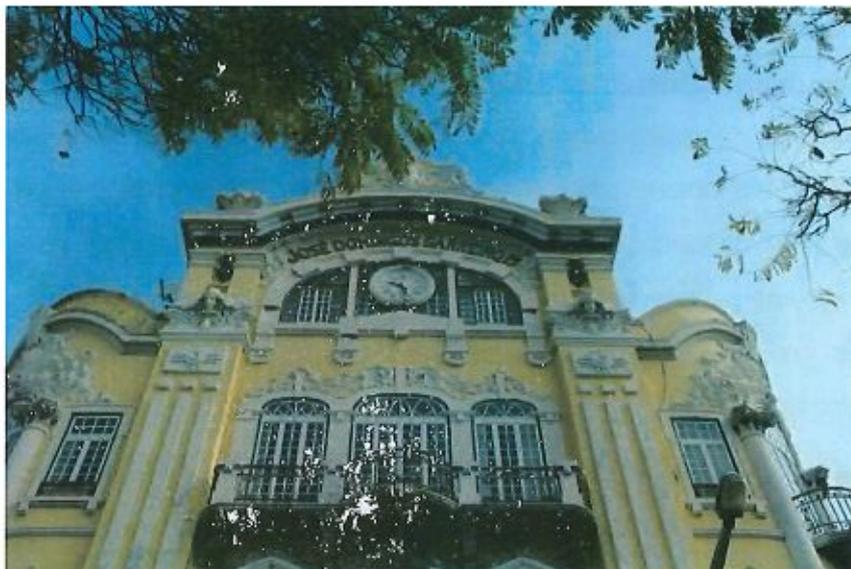
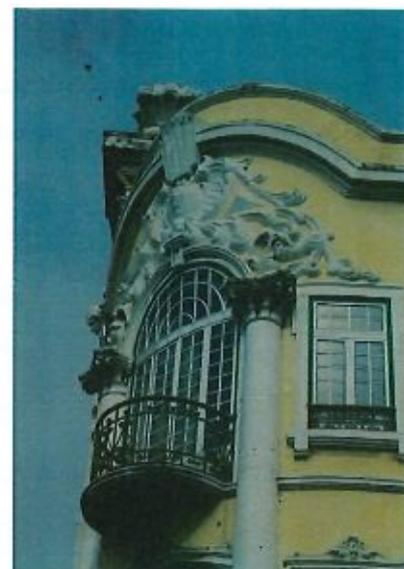
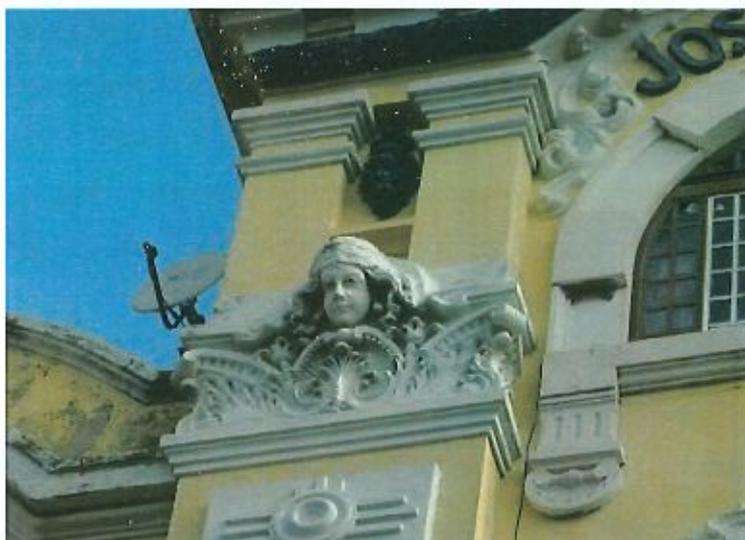
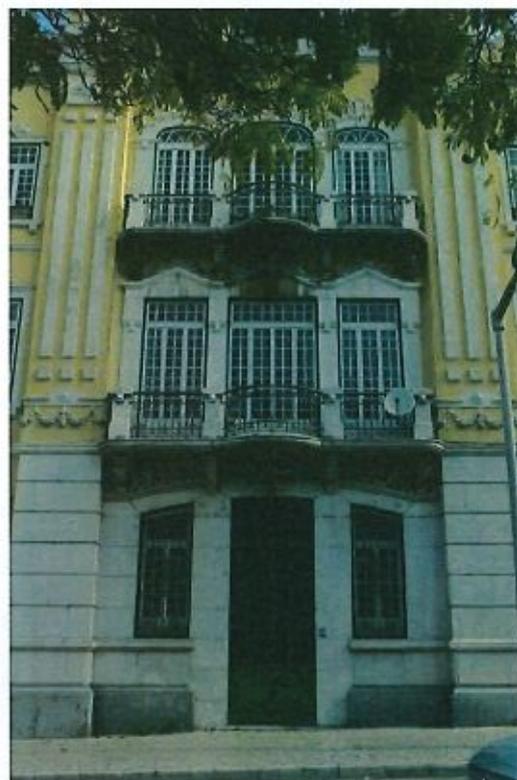
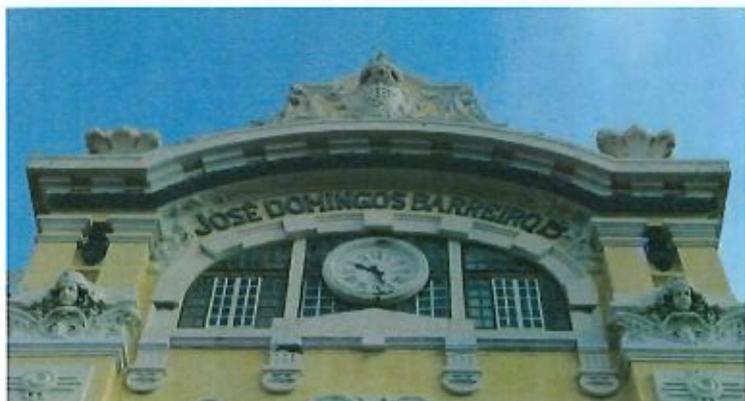
Figs. 11 a 15. Pormenores decorativos da fachada principal do edifício sede da firma José Domingos Barreiro, na Praça David Leandro da Silva.

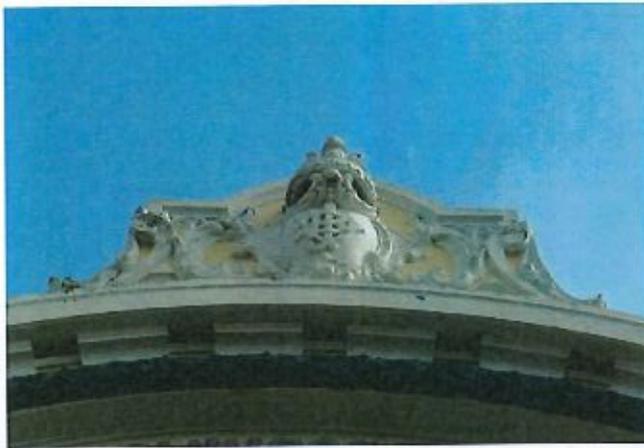
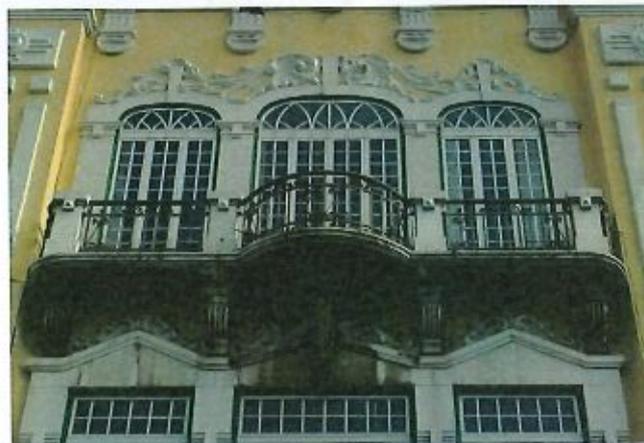
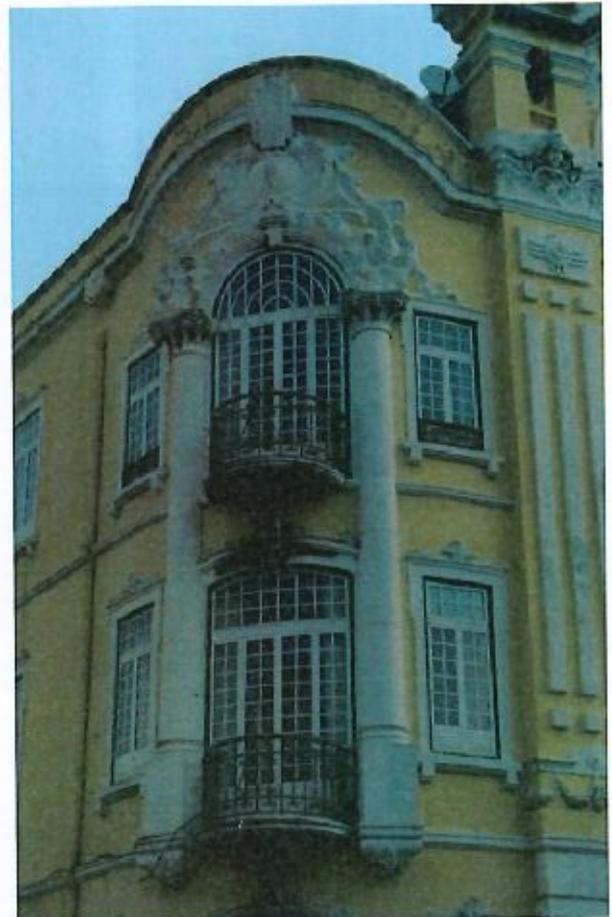
Figs. 16 a 18. Pormenores decorativos da fachada principal do edifício sede da firma José Domingos Barreiro, na Praça David Leandro da Silva.

Fachada de três pisos divididos por friso saliente, cada um deles rasgado por quatro janelas rectilíneas com molduras salientes e elemento vegetalista, constituindo janelas de peitoril, e duas de sacada corrida, assente em três mísulas, no centro dos pisos superiores.

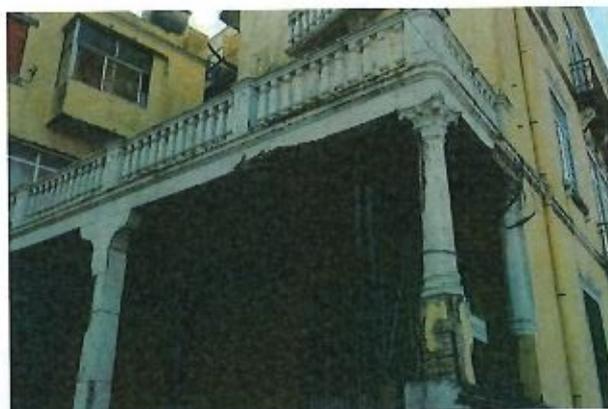
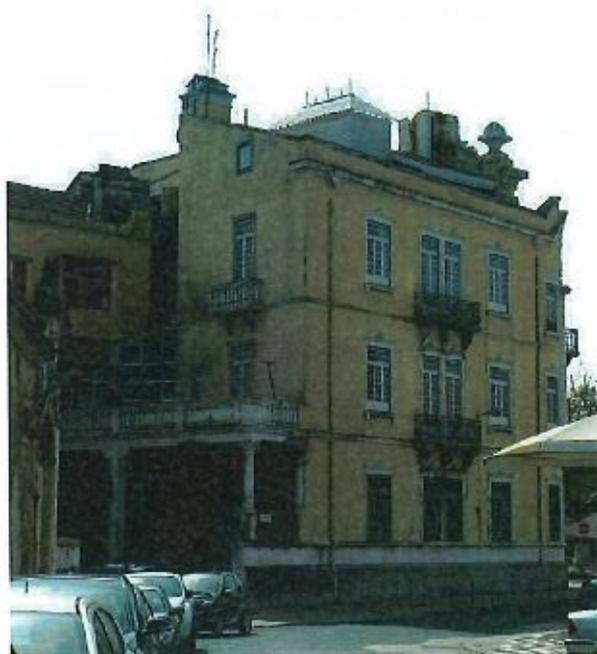
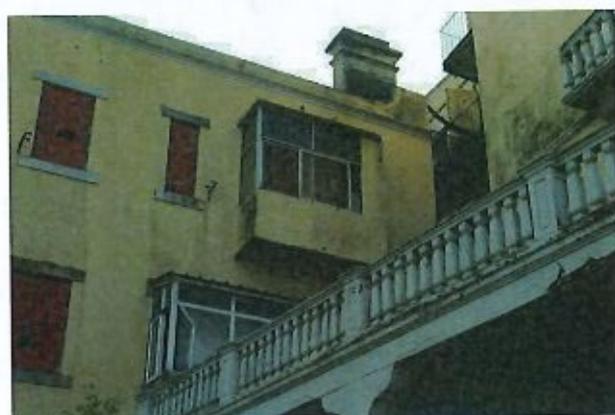
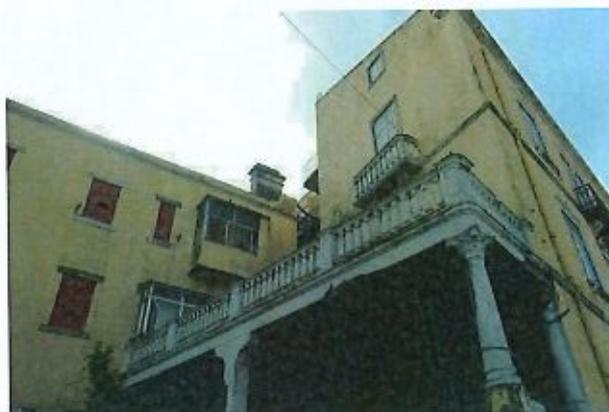
Figs. 27 a 30. Pormenores decorativos da fachada tardoz e da varanda à Rua Zólimo Pedroso, onde é possível observar o mau estado de conservação da mesma.

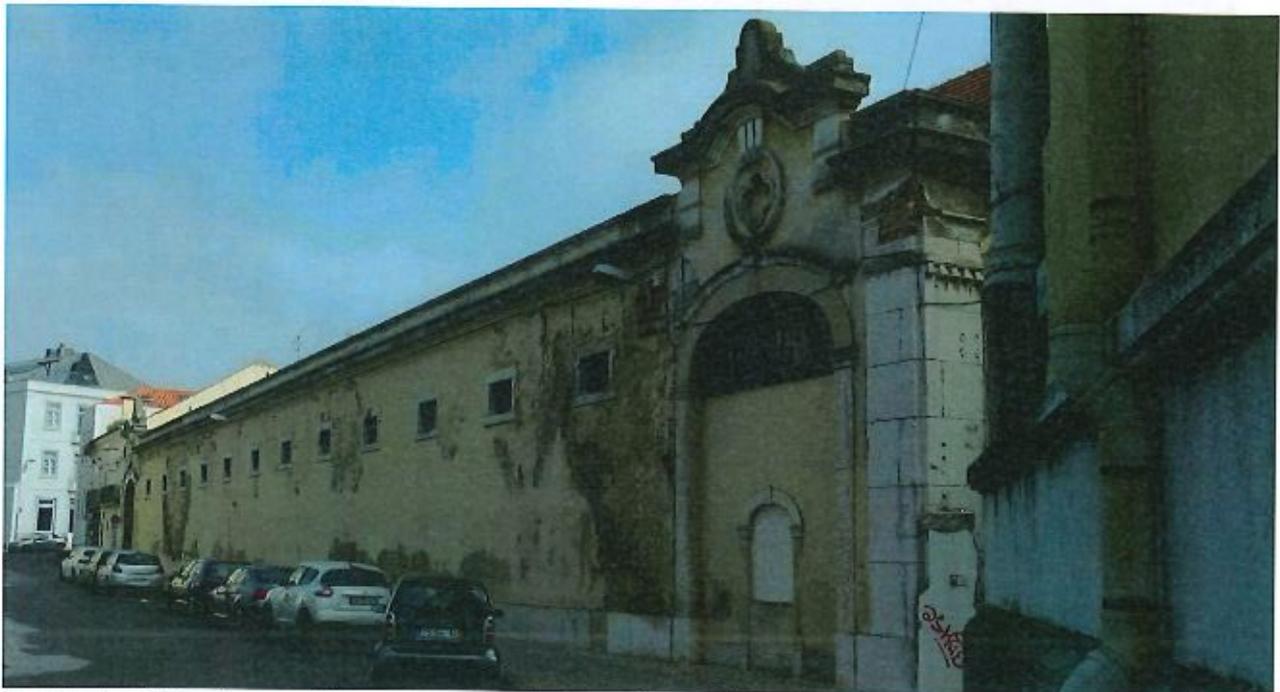
Fig. 31. O edifício do armazém com uma ampla frente à Rua Zófimo Pedroso, rebocada e pintada de amarelo, possuindo, nos extremos, um amplo vão em arco abatido, protegido por portão de ferro, e um junto à entrada principal, entaipado como se pode ver na foto.

É um edifício composto por duas naves longitudinais, separadas por uma longa parede portante. No topo do edifício existe um piso em mezanino e na entrada (junto à fachada tardoz do edifício sede) uma estrutura em madeira envidraçada que secciona o espaço e alojava as áreas administrativas.

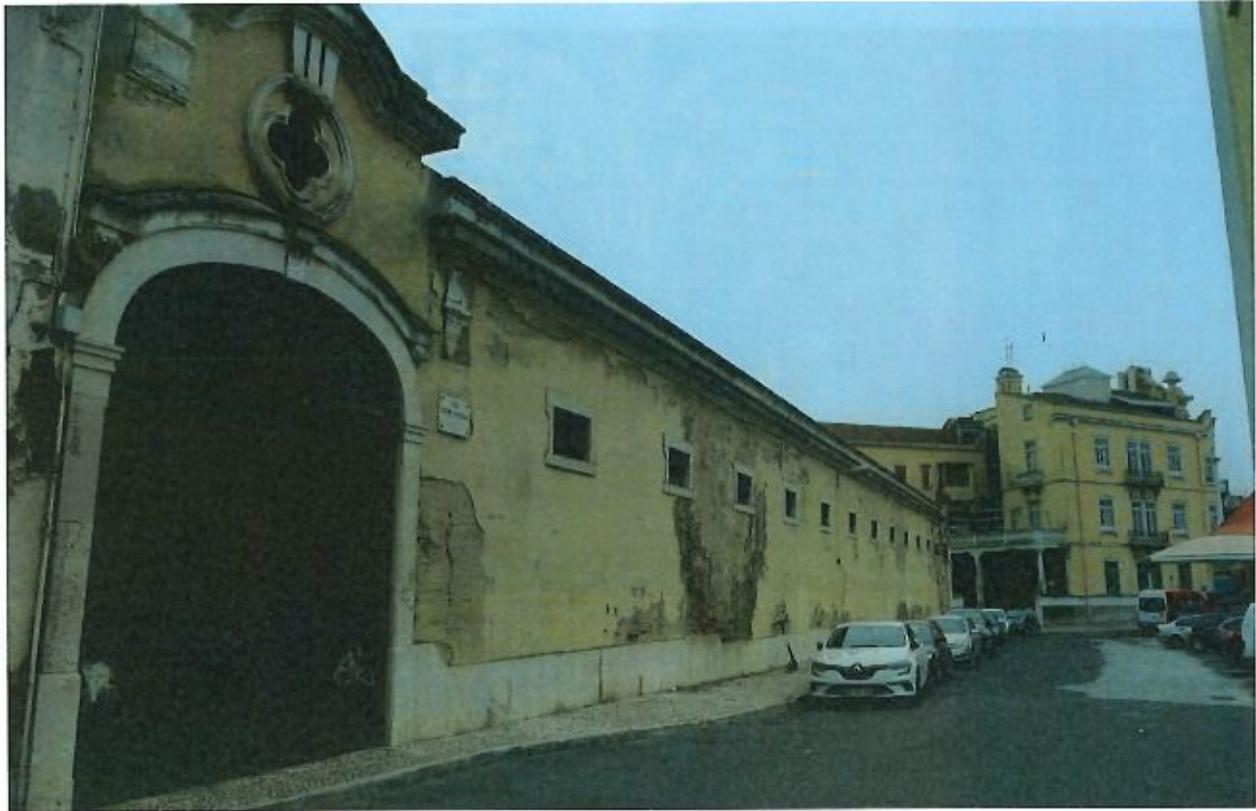
Fig. 32. O edifício do armazém com uma ampla frente à Rua Zófimo Pedroso. Destaca-se no extremo do edifício um amplo vão em arco abatido, protegido por portão de ferro.

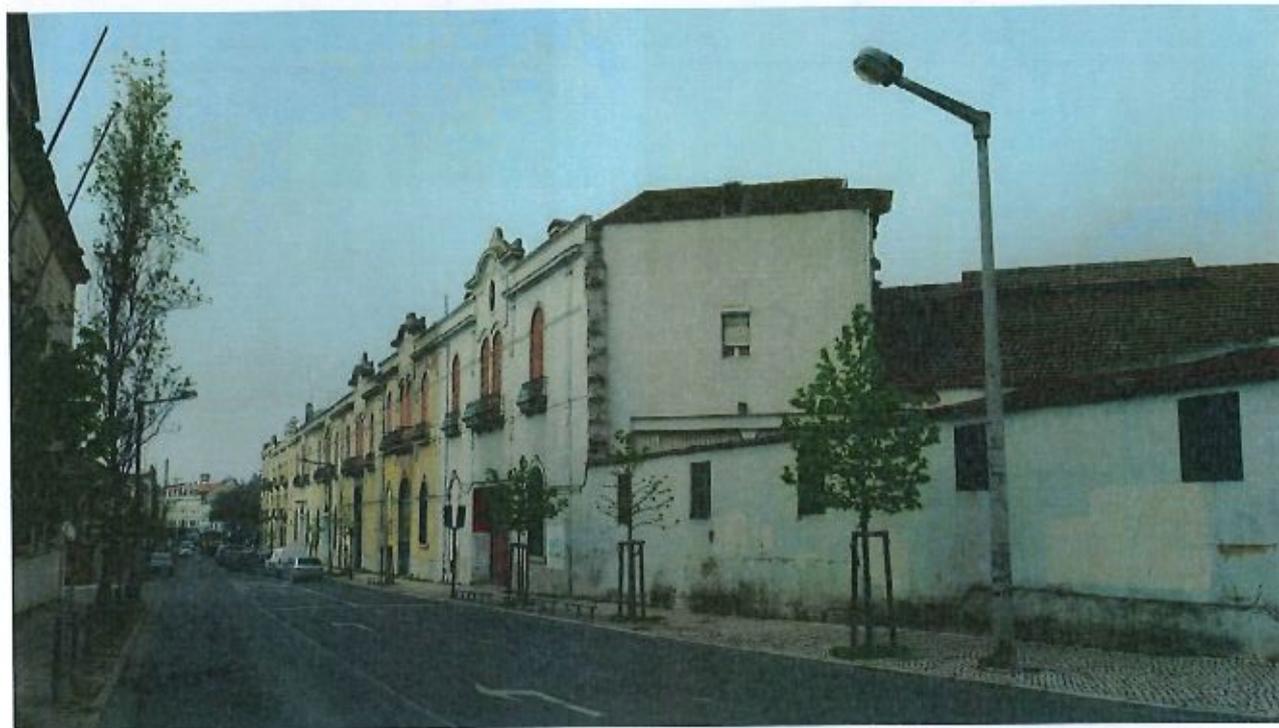
Fig. 37. Rua Fernando Palha, vista a partir do lado nascente. Esta vista permite observar os edifícios residenciais e oficinas, constituindo cinco panos distintos, rebocados e pintados de amarelo, exceto o do extremo nascente, pintado de branco.

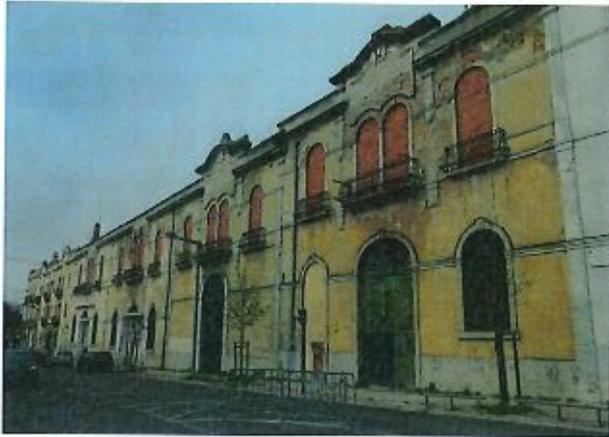
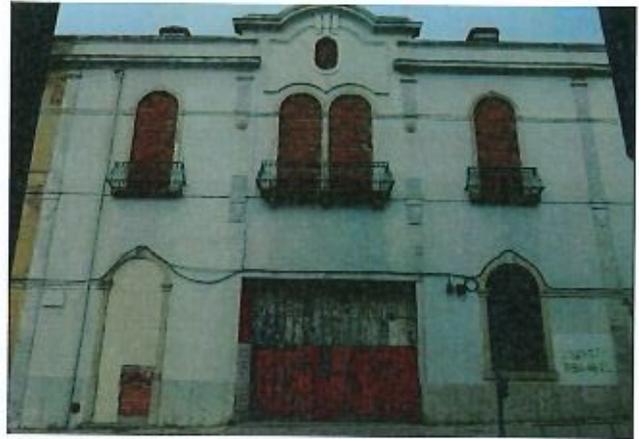
Figs. 38-39. Rua Fernando Palha. Esta vista permite observar os edifícios residenciais e oficinas, constituindo cinco panos distintos, rebocados e pintados de amarelo, exceto o do extremo nascente, pintado de branco.

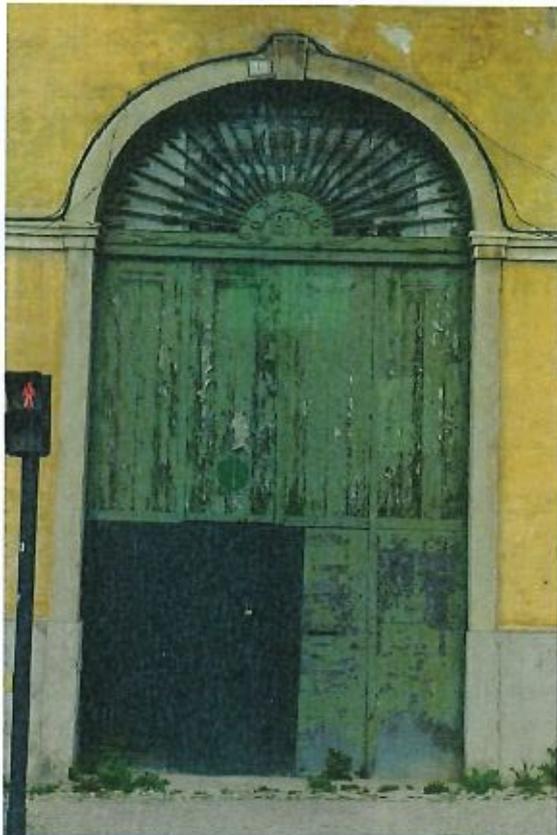
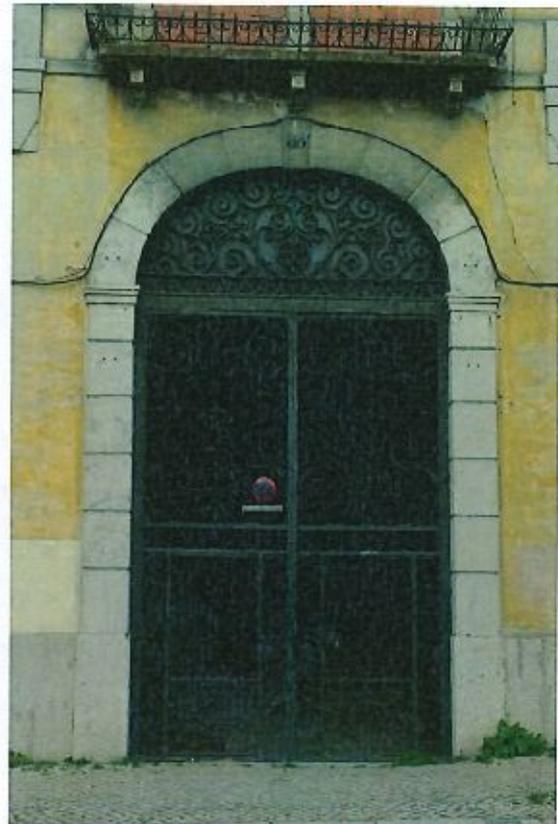
Figs. 40-41. Alguns dos portais inferiores possuem bandeira vazada, onde surgem as iniciais "JDB&C 1917" e outros mais simples, com as iniciais "JDB" nas folhas e a data "1918" na bandeira.

Alguns dos portais inferiores possuem bandeira vazada, onde surgem as iniciais "JDB&C 1917" e outros mais simples, com as iniciais "JDB" nas folhas e a data "1918" na bandeira.

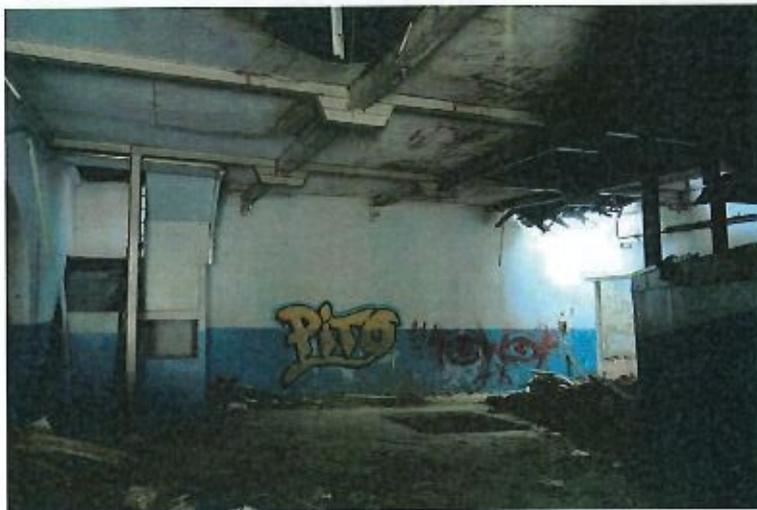
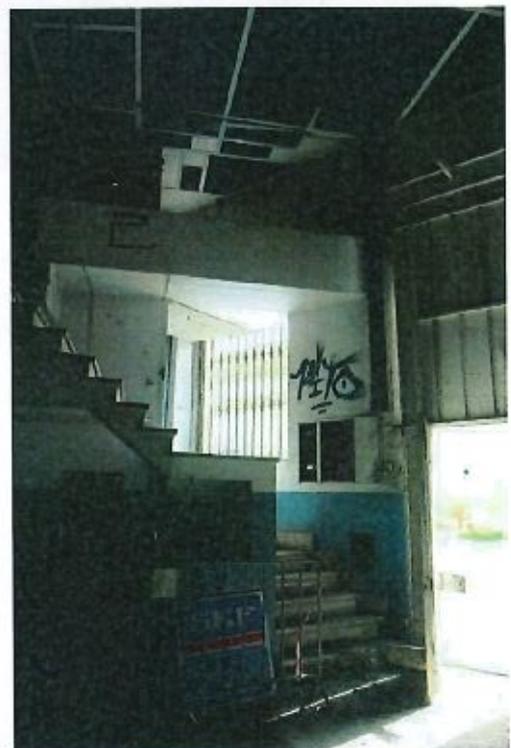
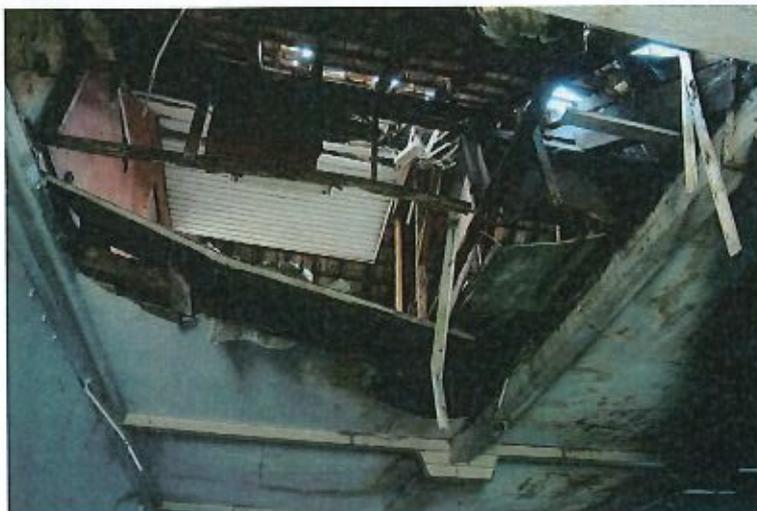
Os edifícios dos armazéns são constituídos por paredes de alvenaria de pedra ordinária com espessuras variáveis entre 0,40m e 1.00m. Interiormente estes edifícios já foram alvo de diversas alterações estruturais<sup>11</sup>, com elementos quer de betão quer metálicos, sendo os pisos existentes em geral compostos por pavimentos de madeira. As coberturas são constituídas por telhados de duas águas em estrutura de madeira apoiadas nas paredes de alvenaria na periferia.

Figs. 42-44. Estado de conservação dos Armazéns, Rua Fernando Palha, sendo possível observar elementos de madeira apodrecidos e zonas em estado de colapso e pré-colapso.

<sup>11</sup> De acordo com o Estudo de Diagnóstico / Memória Descritiva, elaborado pela A2P, para a REFLETECARISMA, em julho de 2019, em «geral, os edifícios dos armazéns encontram-se em muito mau estado resultado não só resultante da falta de manutenção e do desgaste natural do tempo, como também das diversas alterações a que foram sujeitos, que levaram a uma maior fragilidade estrutural, com algumas zonas já colapsadas ou em pré-colapso.» pág. 8.

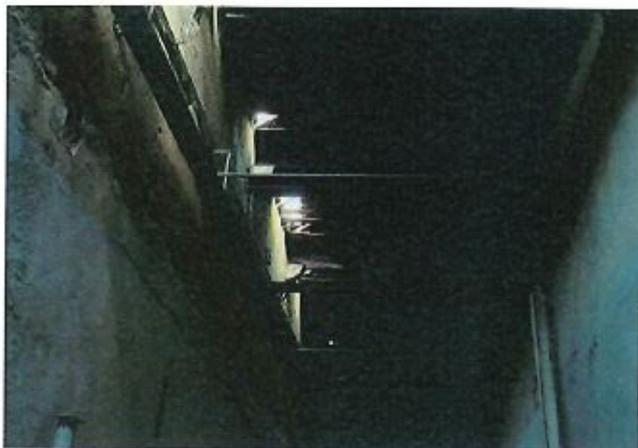
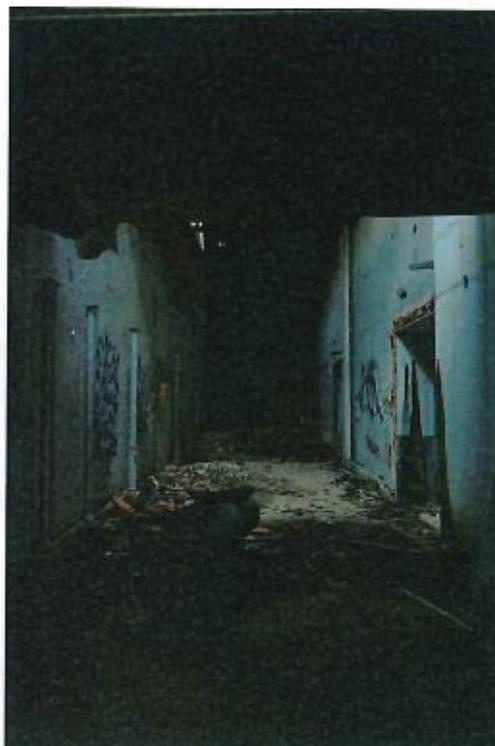
Figs. 45-46. Estado de conservação dos Armazéns, é possível observar elementos de madeira apodrecidos e zonas em estado de colapso e pré-colapso. Rua Fernando Palha

O edifício da Rua Fernando Palha 3-9 encontra-se igualmente em muito mau estado de conservação com desagregações generalizadas em paredes de alvenaria de pedra, humidade generalizada no piso 0, fendilhações nas paredes, elementos de madeira apodrecidos e zonas em estado de pré-colapso.

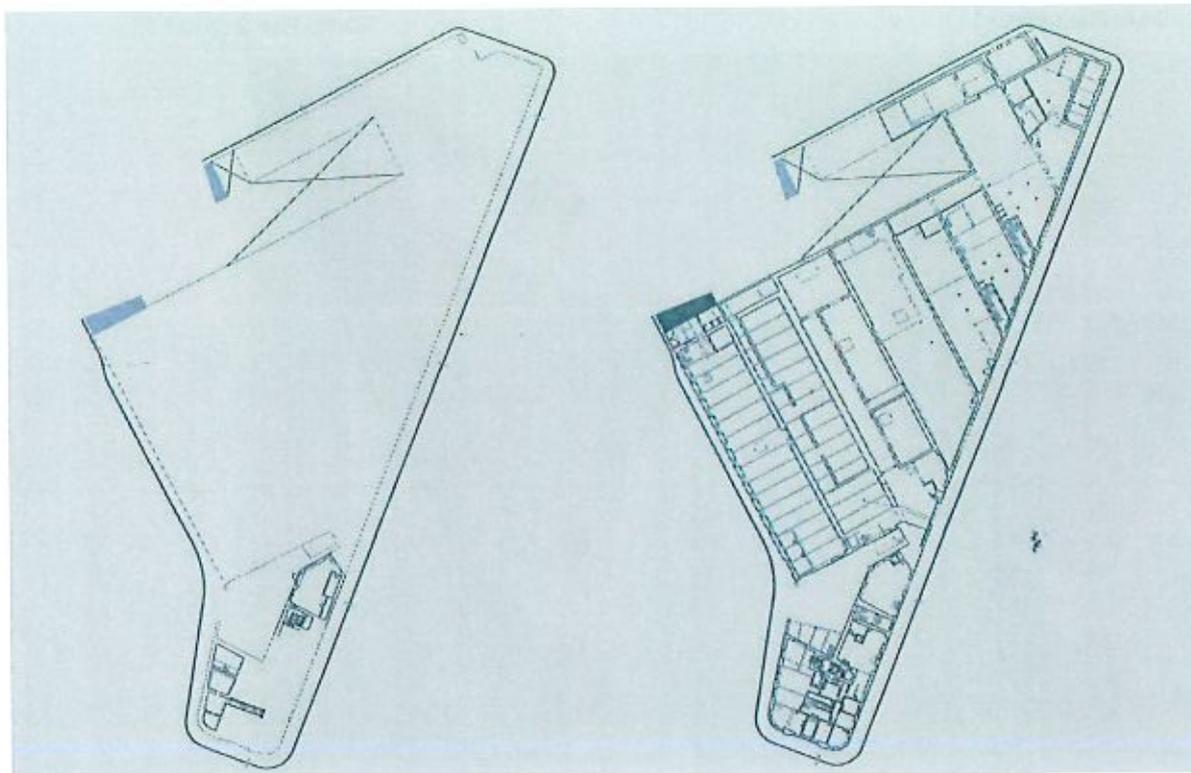
Figs. 47-48. Planta Piso -1

As restantes áreas do piso -1 e as áreas dos pisos -2 a -4 destinam-se ao estacionamento de uso privativo afeto à habitação e aos espaços comerciais, com capacidade para 229 veículos.

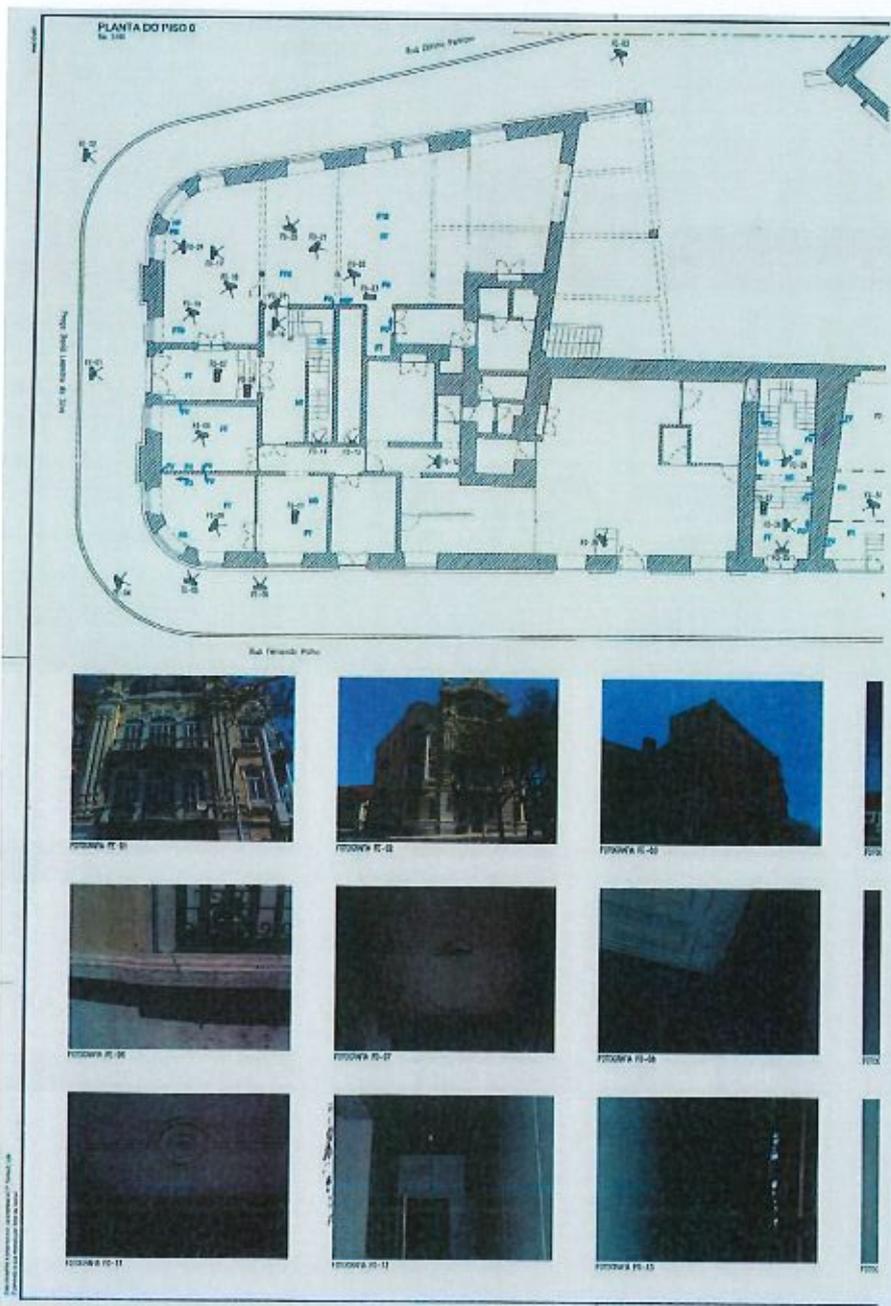
Para o conjunto de edifícios em análise, sítos na Praça David Leandro da Silva, Rua Fernando Palha, 3-23 e Rua Zófimo pedroso, 29-33 e 67-73, a «A2P, estudos e projectos», produziu para os proprietários REFLETECARISMA, SA, um extenso levantamento fotográfico das anomalias registadas e localizadas em planta (série de 28 desenhos em anexo).

Fig. 54. Exemplo de um desenho do levantamento fotográfico das anomalias registadas e localizadas em planta efetuados pela «A2P, estudos e projectos» (série de 28 desenhos em anexo).

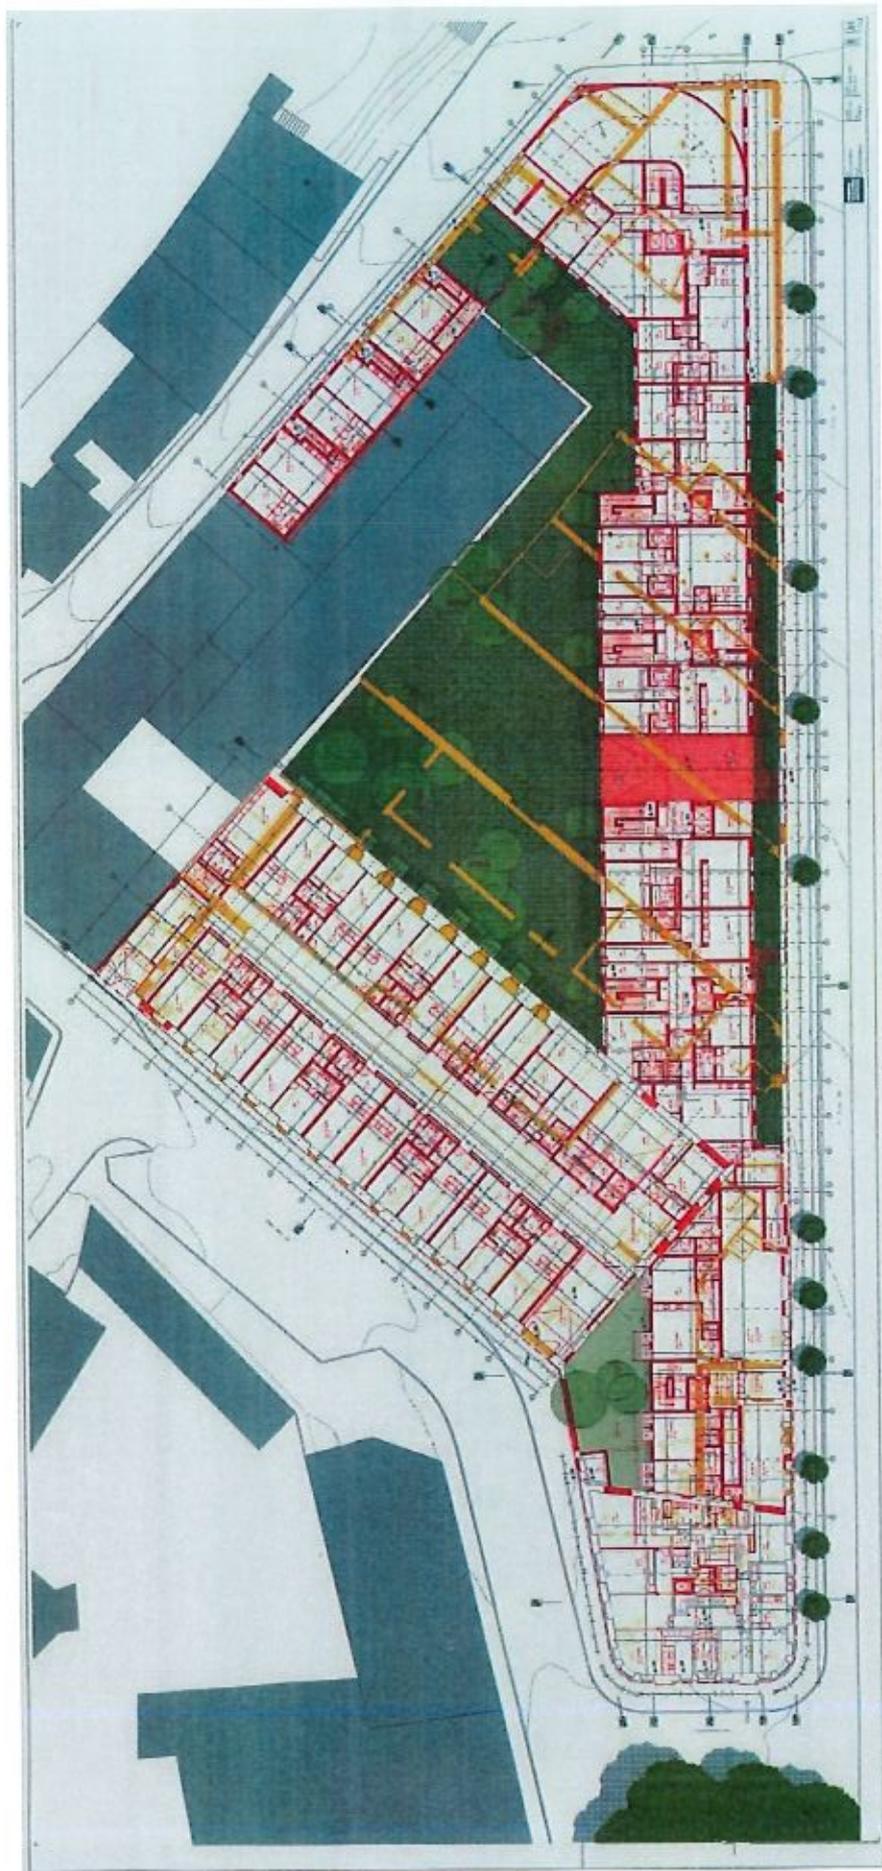
Fig. 55. Desenho de Alterações/Cores Convencionais, Projeto de Licenciamento, fevereiro de 2021. Planta 1.05 AE – Planta piso 0.

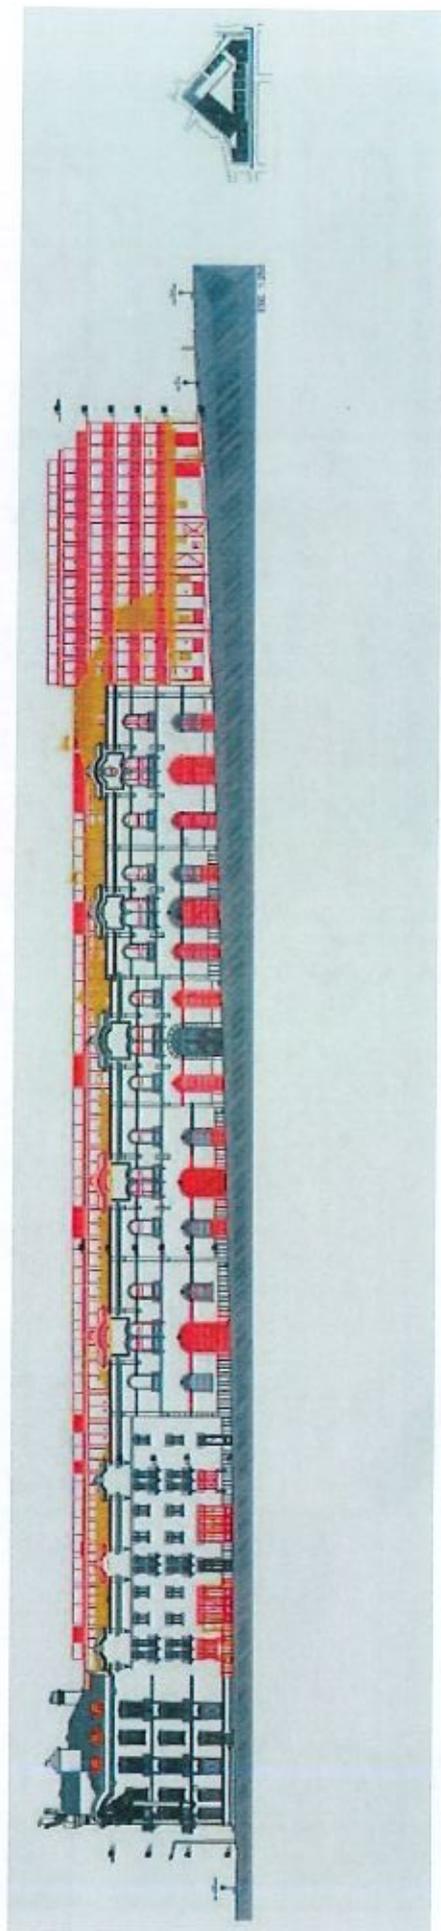
Fig. 56. Desenho de Alterações/Cores Convencionais, Projeto de Licenciamento, fevereiro de 2021. Cortes e Alçados 2.01 AE – Alçado nascente, Rua Fernando Palha

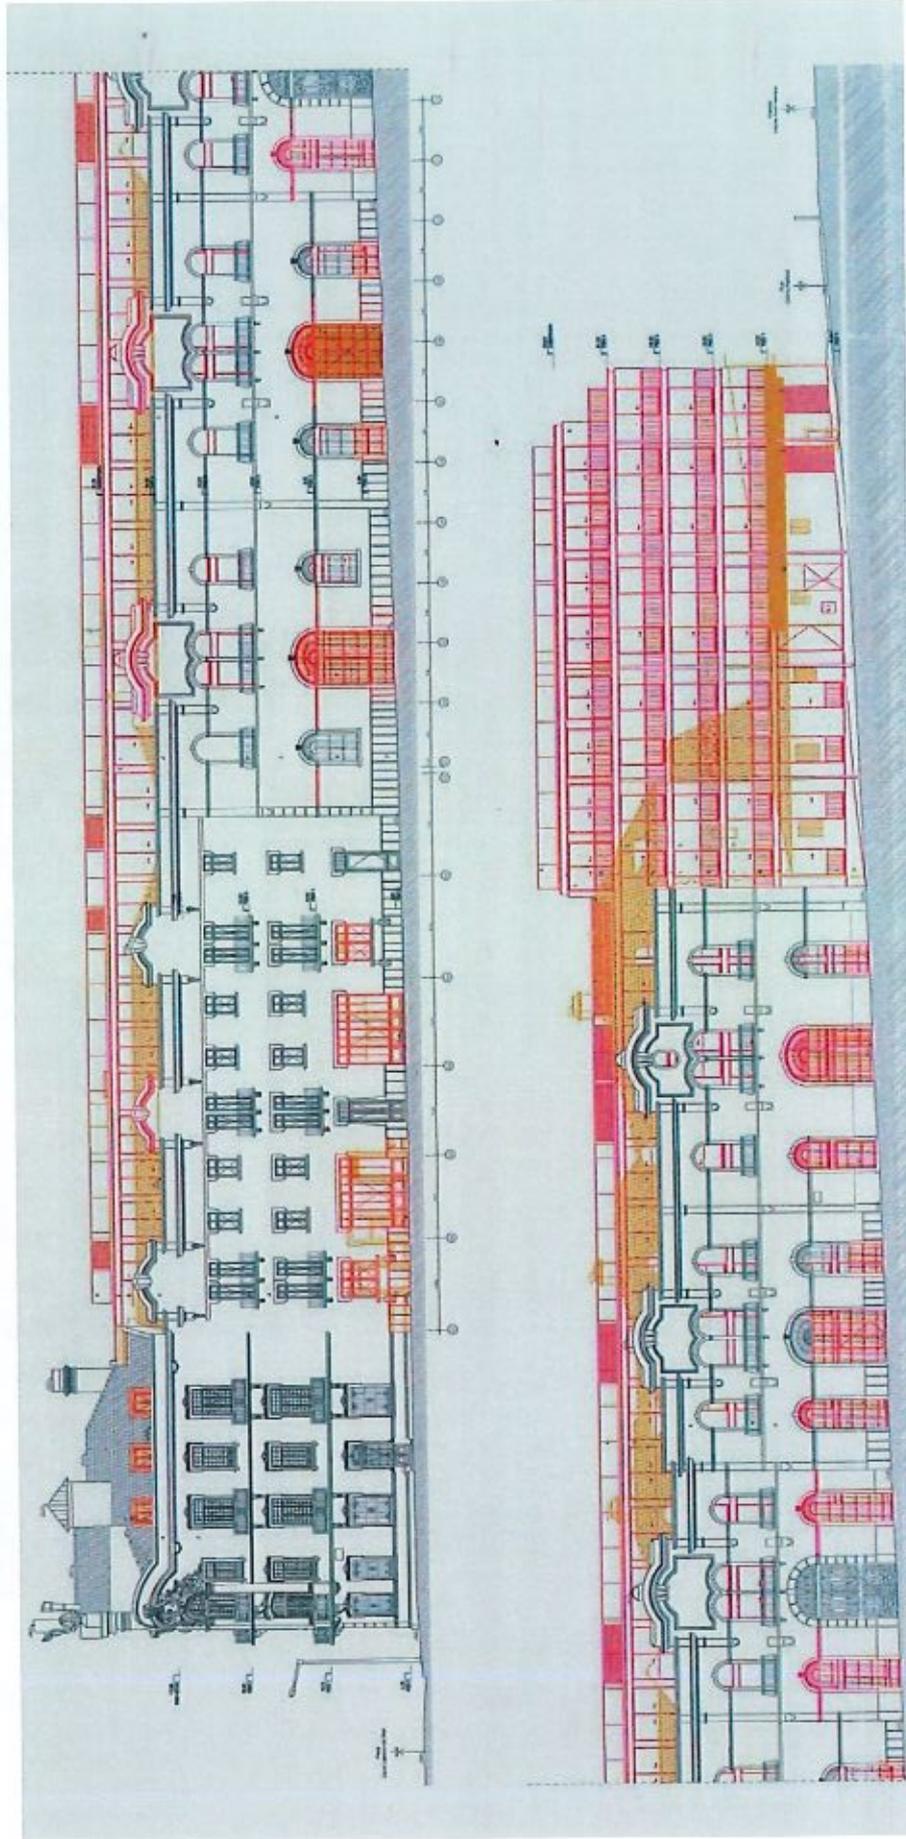
Fig. 57. Desenho de Alterações/Corres Convencionais, Projeto de Licenciamento, fevereiro de 2021. Cortes e Alçados 2.01 AE – Alçado nascente, Rua Fernando Palha

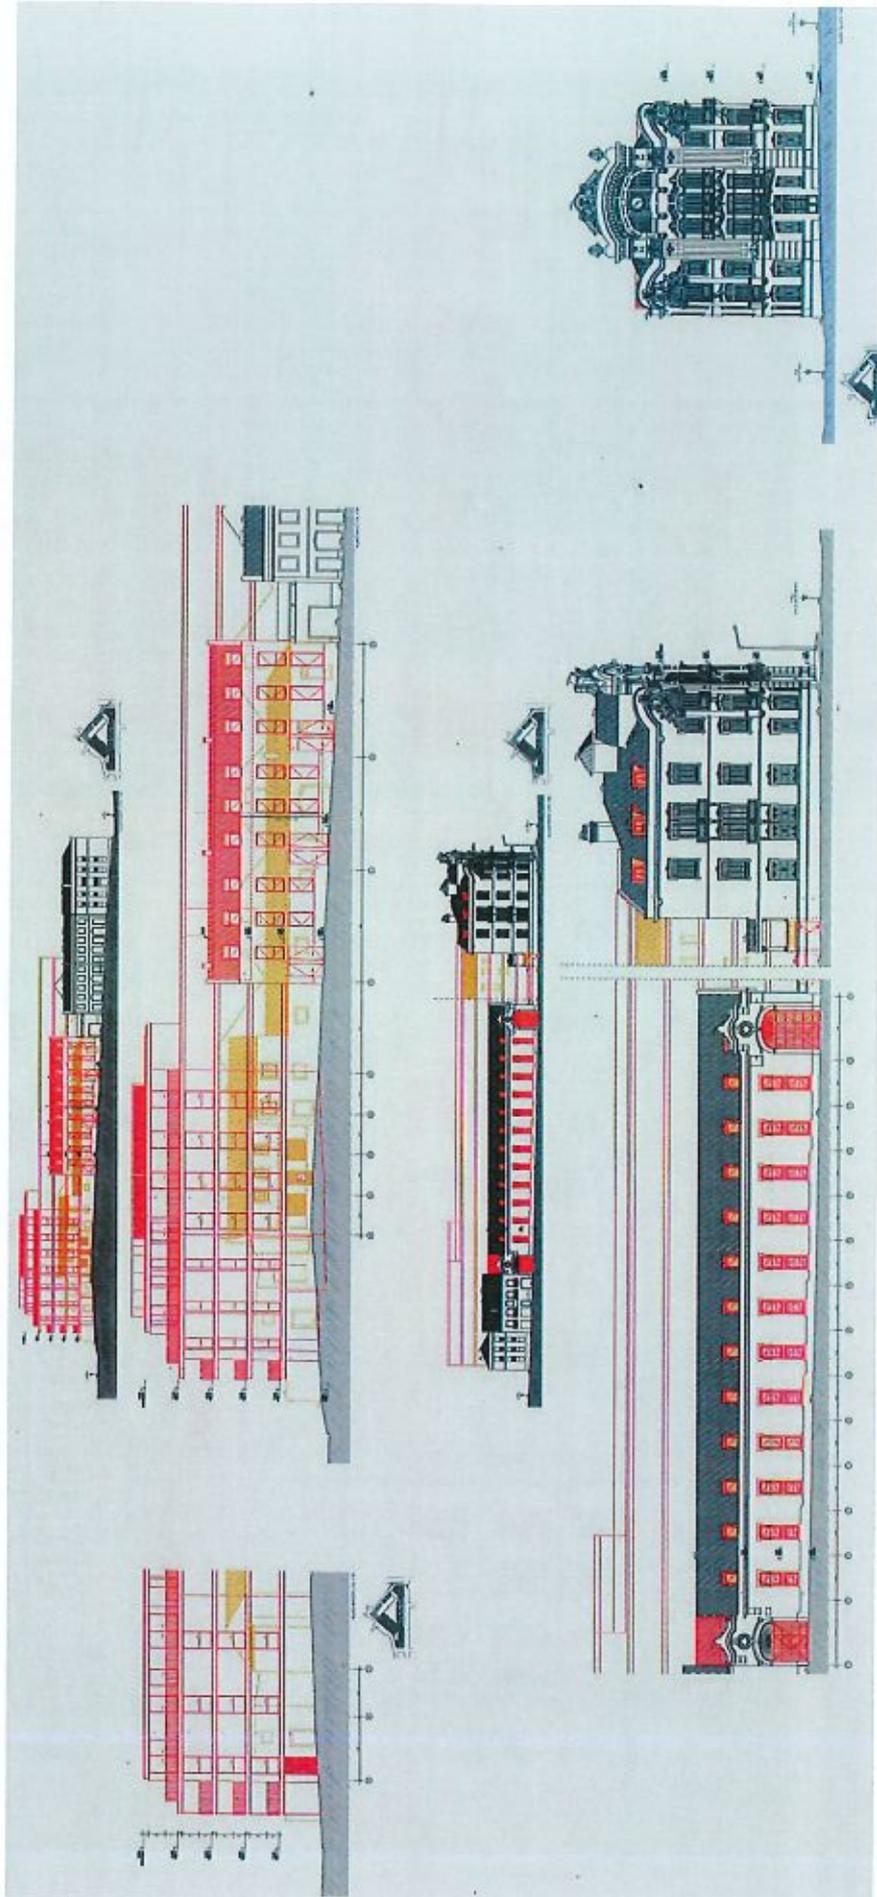
Fig. 58. Desenho de Alterações/Cores Convençionais, Projeto de Licenciamento, fevereiro de 2021. Cortes e Alçados 2.03 AE – Alçado norte e poente, Rua Zófimo Pedroso.

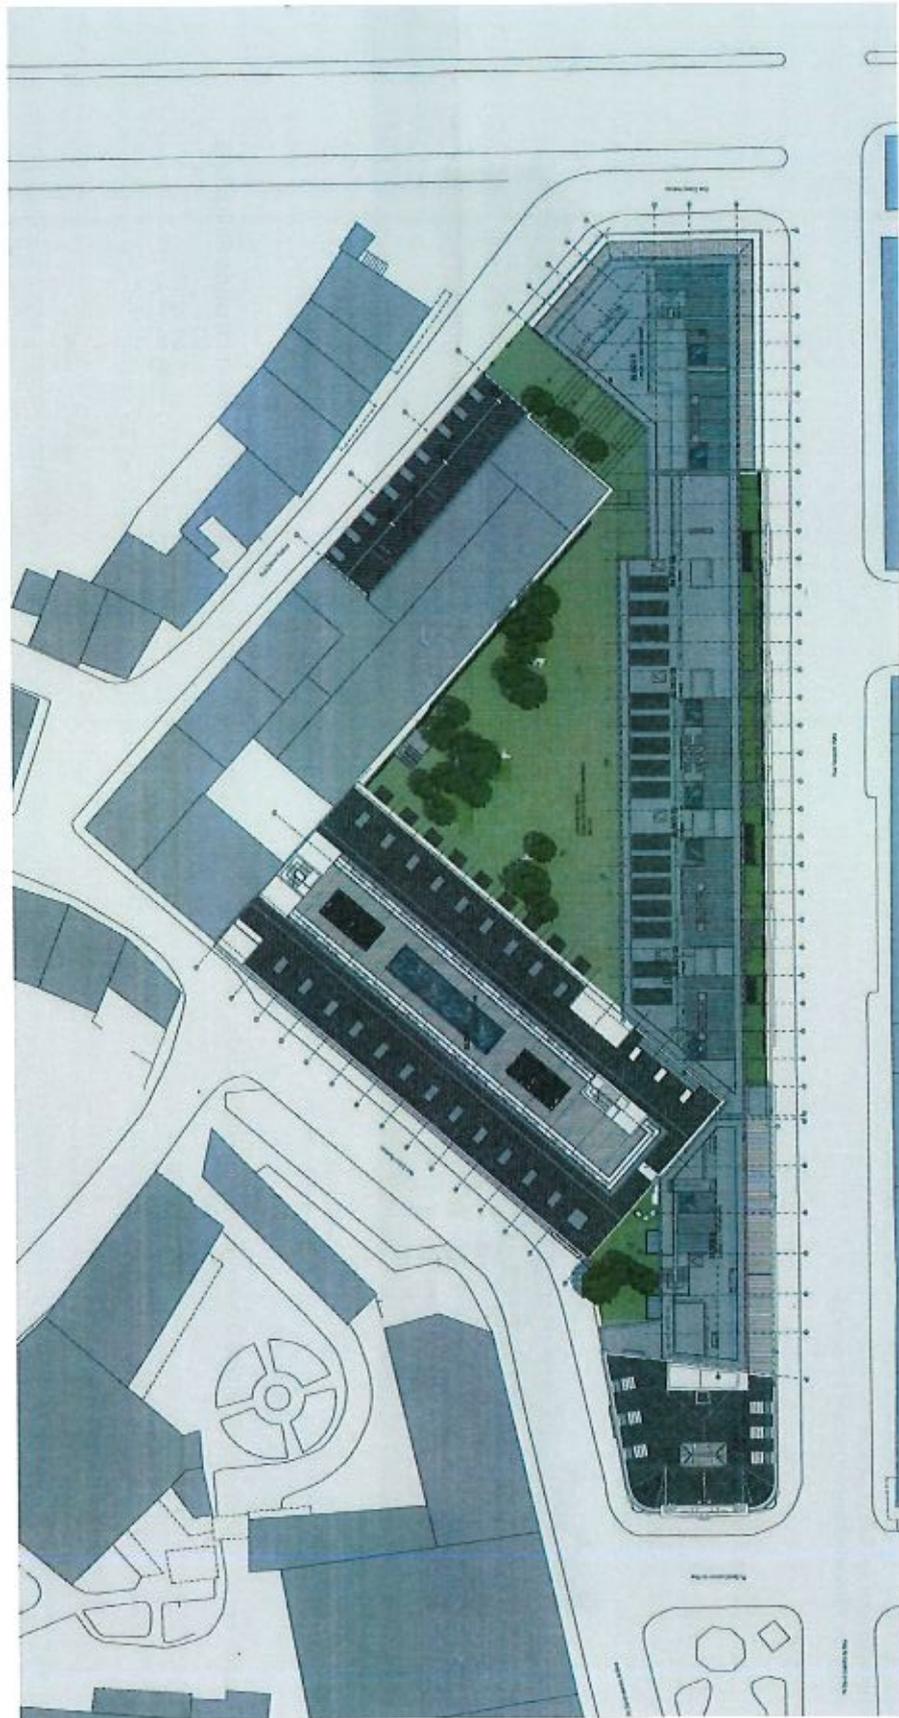
Fig. 59. Desenho da Proposta/Projeto de Licenciamento, fevereiro de 2021. Plantas, Planta de Implantação 1.00
