INFORMAÇÃO n.º 966/DPIMI/2021 data: 21.05.2021 cs: 1511624

Processo n.º: 2017/11-06/21/CL/735 - CSP 166988

**Assunto:** Proposta de classificação dos edifícios da fábrica José Domingos Barreiro, na Praça David Leandro da Silva, 28, na Rua Fernando Palha, 3 a 23, e na Rua Zófimo Pedroso, Lisboa, freguesia de Marvila, concelho e distrito de Lisboa.

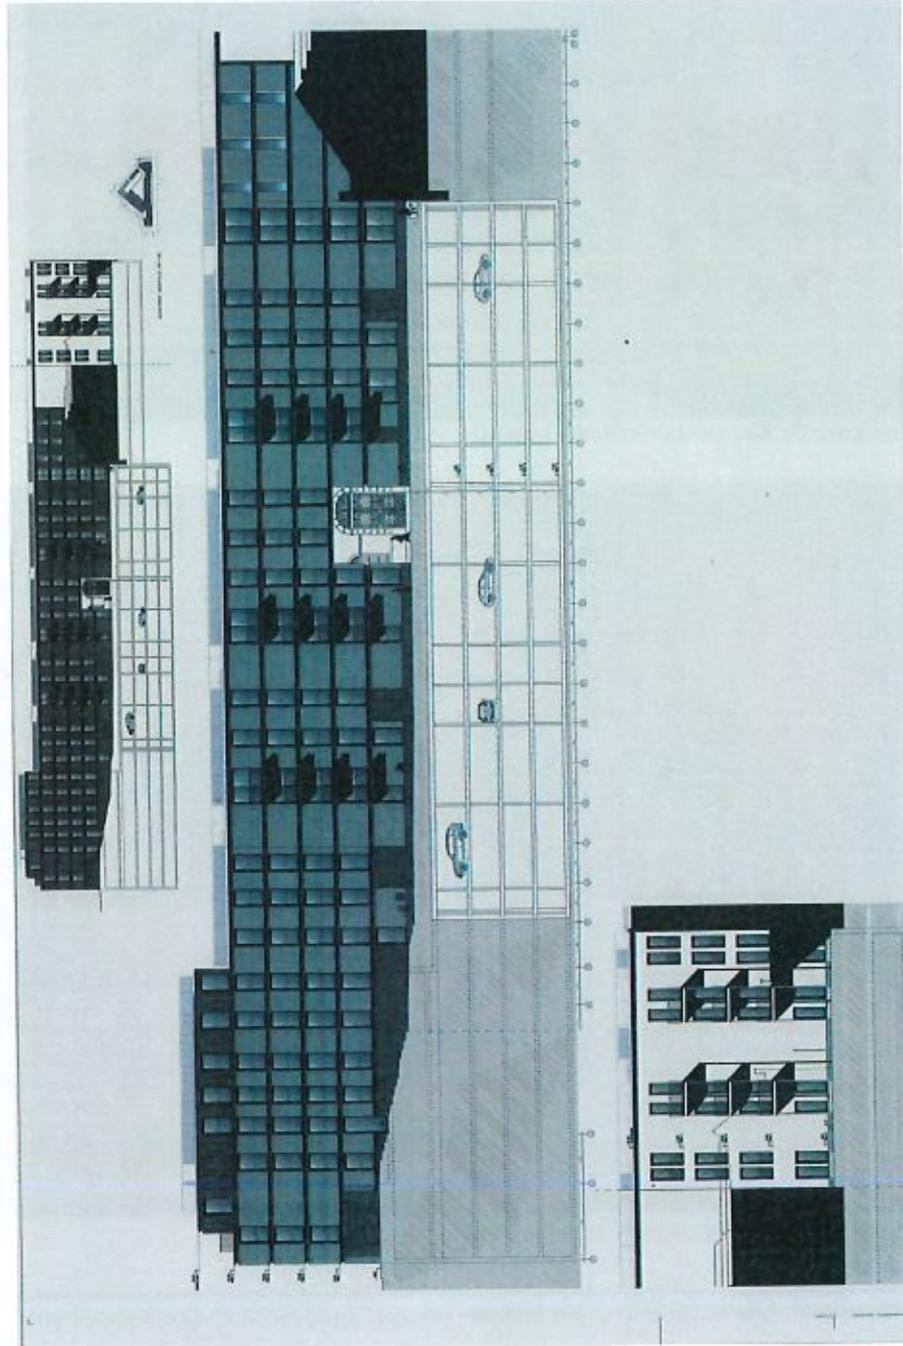
Fig. 63. Desenho da Proposta/Projeto de Licenciamento, fevereiro de 2021. Cortes e Alçados, Corte longitudinal L1 / Alçado TARDOZ, 2.04.

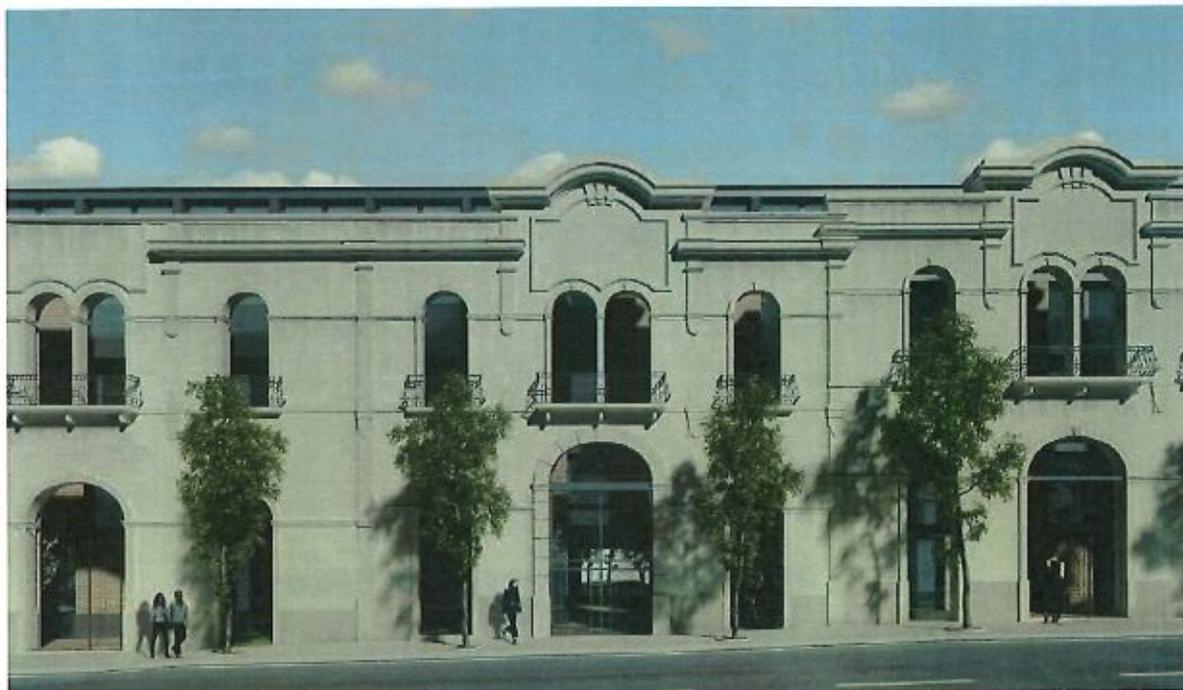
Fig. 66. Perspectiva da Rua Fernando Palha (observa-se a passagem para a galeria de acesso ao longo da rua).

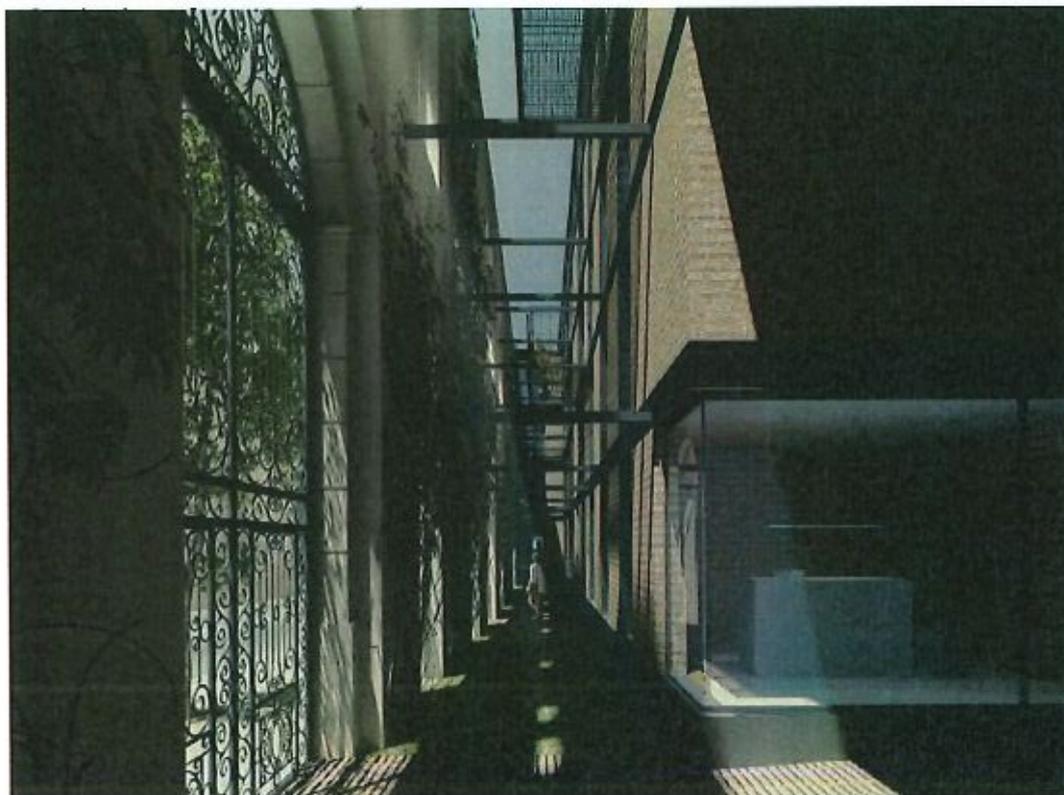
Fig. 67. Perspectiva da galeria de acesso ao longo da Rua Fernando Palha.
