INFORMAÇÃO n.º 1370/DPIMI/2021

Assunto: Proposta de abertura do procedimento de classificação do Palácio Rodrigues de Matos, Rua de São José, 160 a 164, e Rua do Cardal de São José 37, freguesia de Santo António, concelho e distrito de Lisboa.

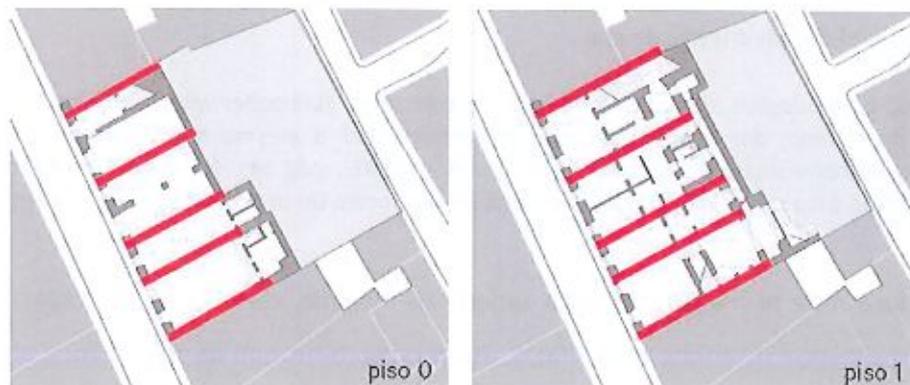
Fig. 13. Plantas do piso 0 e 1, com paredes-mestras assinaladas a vermelho, in Mariana, 2007, pág. 106.

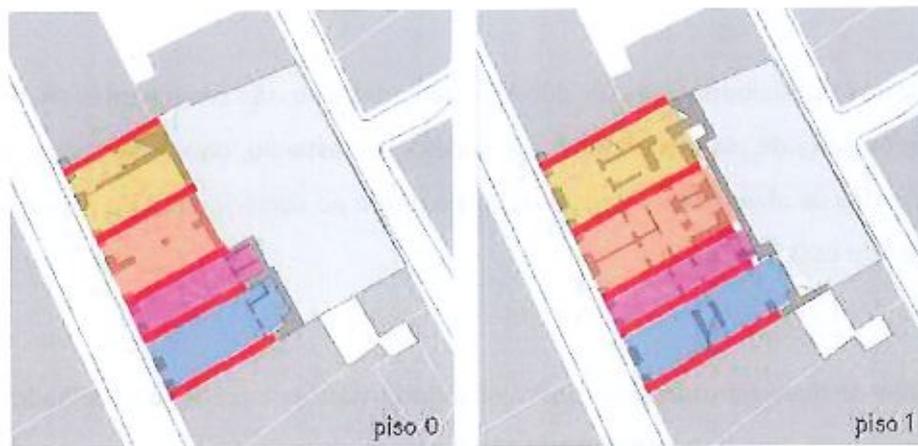
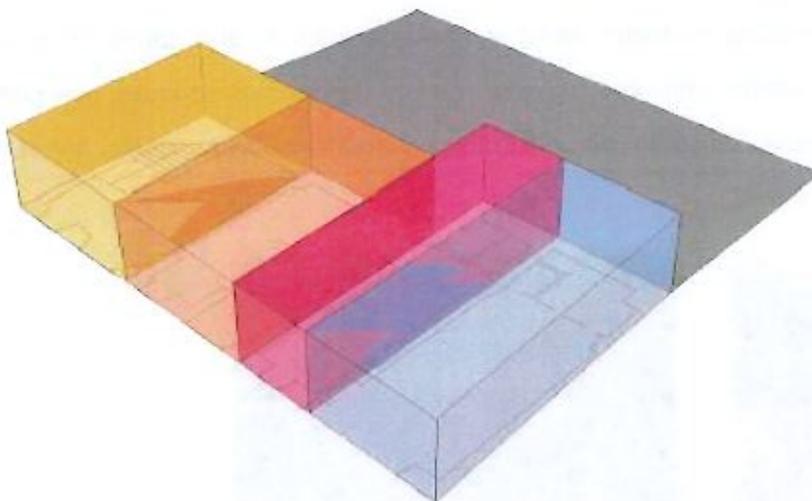
Fig. 14. Plantas e modelo tridimensional com possível localização das antigas casas do século XVII, in Mariana, 2007, pág. 107.

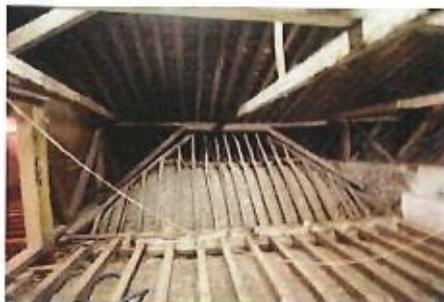
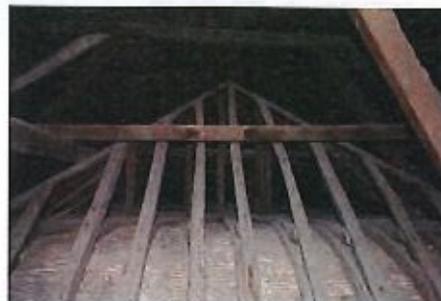
Fig. 15. Fotografias com as estruturas dos telhados “em tesouro” sob a atual cobertura de duas águas, in Mariana, 2007, pág. 109.

No levantamento descobriram-se duas estruturas de cobertura sobrepostas, uma primeira de telhados do tipo “*em tesouro*”, e uma segunda, que hoje é o telhado existente, de duas águas com uma janela de trapeira e várias clarabóias, mantendo-se todavia os antigos vigamentos *in situ*. Os antigos telhados terão sido mantidos para não desconsolidar os tectos de estuque abobadados do piso nobre. Entende-se que esses eram efectivamente os telhados e não apenas a estrutura de suporte dos estuques, pois podem ver-se as antigas caleiras, agora dentro do sótão, que mostram o limite do edifício à época, que entretanto cresceu um piso para o alçado tardoz.

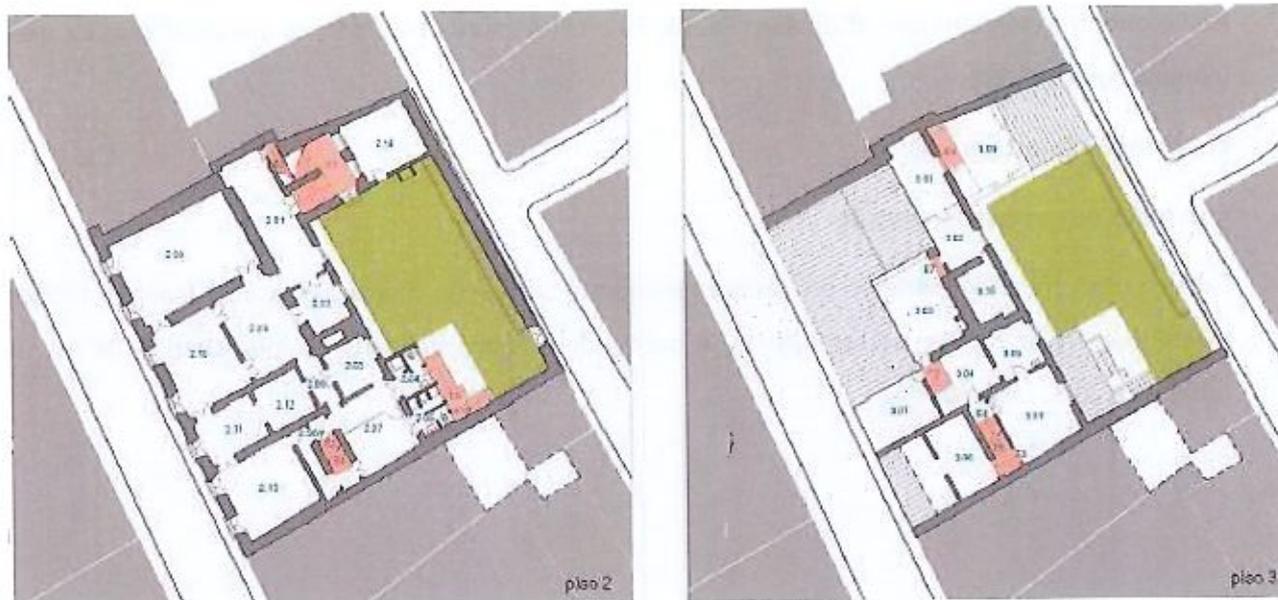
Fig. 17. Plantas dos pisos 2 e 3, com as escadas existentes quando foi feito o levantamento, in Mariana, 2007, pág. 110.

À altura do levantamento existiam dez escadas diferentes. À medida que se percorre o edifício entende-se que algumas destas escadas foram acrescentadas, consoante as necessidades da época.

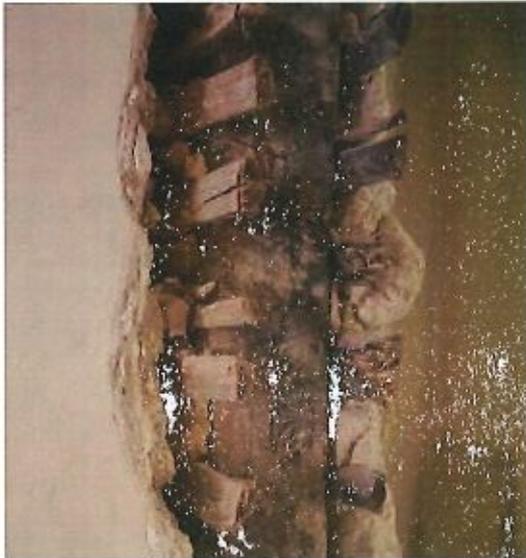
Fig. 18. Fotografia de parede de tabique simples, in Mariana, 2007, pág. 111.

Existem dois tipos de paredes de compartimentação, umas de maior espessura: frontais tecidos ou frontais com cruz de Santo André [Nr 31] e outras de menor espessura: tabique simples [Nr 32] ou de tabique de duas faces [Nr 33].

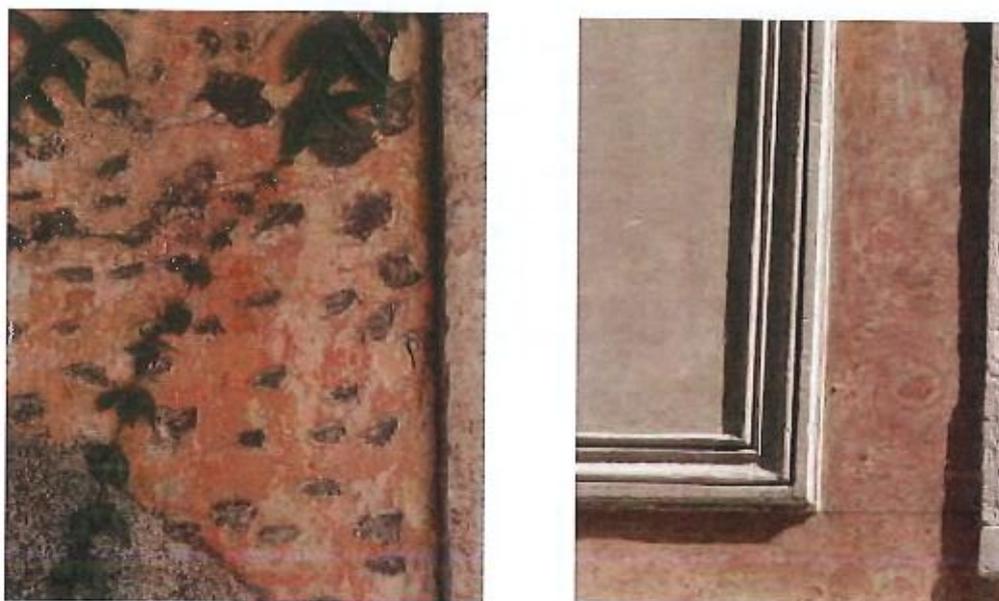
Fig. 19. Fotografia do revestimento do alçado tardoz e do alçado principal, in Mariana, 2007, pág. 114.

O alçado tardoz tem acabamentos em caiação, com várias camadas sobrepostas.

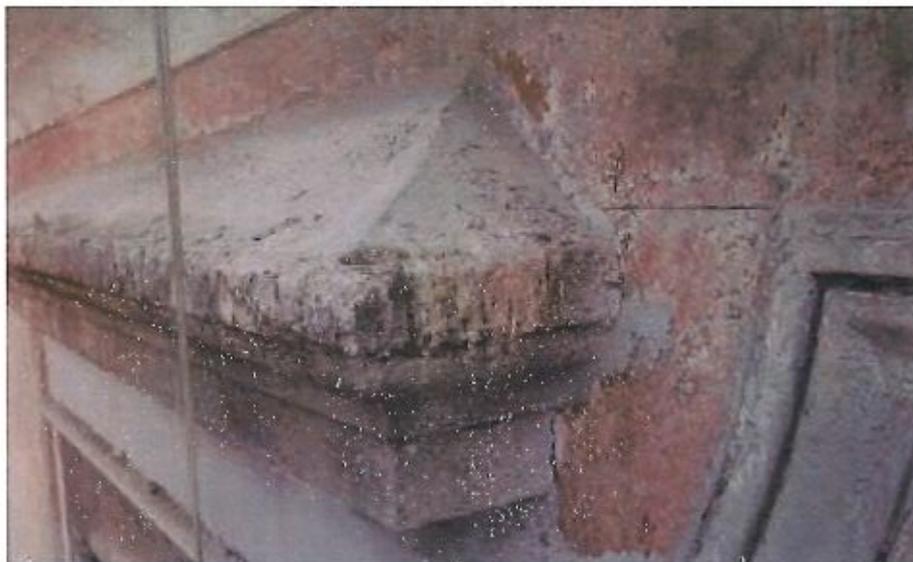
Fig. 20. Fotografia de friso em cantaria fingida na fachada principal, in Mariana, 2007, pág. 117.

As pilastras que enquadram a fachada principal do edifício são em cantaria, lisas, com soco saliente e a partir do primeiro piso são em “cantaria fingida”.

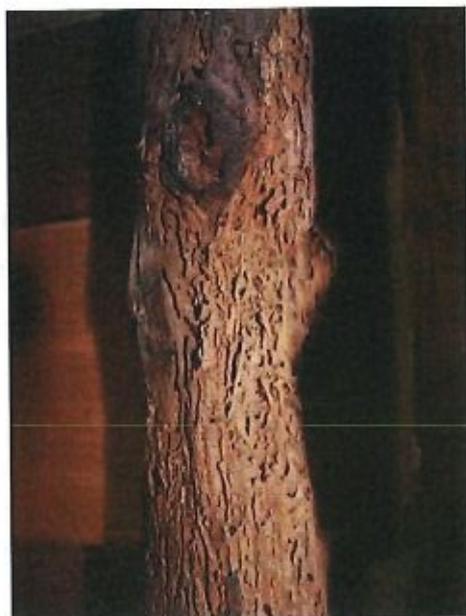
Fig. 21. Fotografia de ataque por insectos xilófagos na cobertura, in Mariana, 2007, pág. 120.

A cobertura é acessível através do sótão, o que permitiu um levantamento mais preciso das anomalias. As principais anomalias detectadas são o funcionamento deficiente da rede de drenagem de águas pluviais, com caleira e tubagens obstruídas, presença de humidade, fungos de podridão e insectos xilófagos em alguns dos elementos da estrutura, e deficiente vedação das trapeiras.

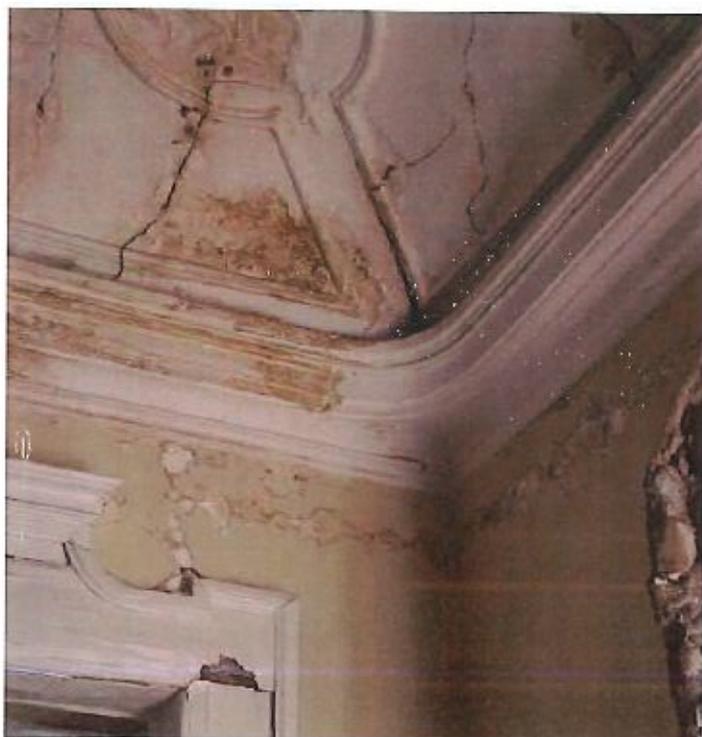
Fig. 22. Fotografia de anomalias na *sala dos pássaros*, in Mariana, 2007, pág. 120.

No piso nobre, na *sala dos pássaros* existe fracturação ao nível da intersecção de planos verticais e nas molduras dos vãos.

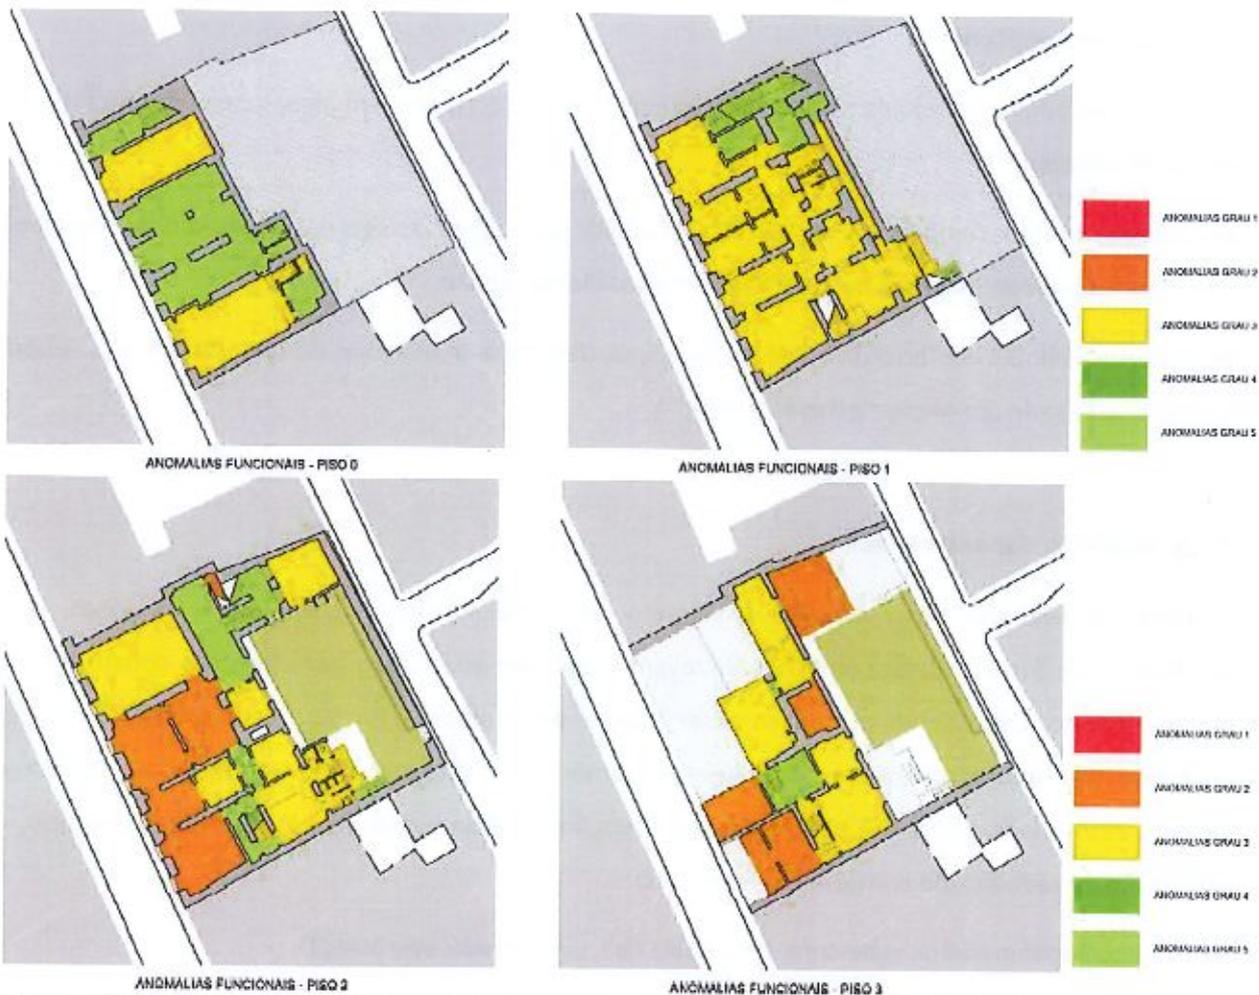
Fig. 23. Plantas com compartimentos assinalados com a avaliação das anomalias funcionais, in Mariana, 2007, pág. 125.

Seguidamente, transferiu-se a informação obtida das avaliações para as plantas. Esta sobreposição de avaliações facilita o diagnóstico, tornando facilmente identificável as zonas de maior degradação e fazer seguidamente a caracterização das possíveis causas.

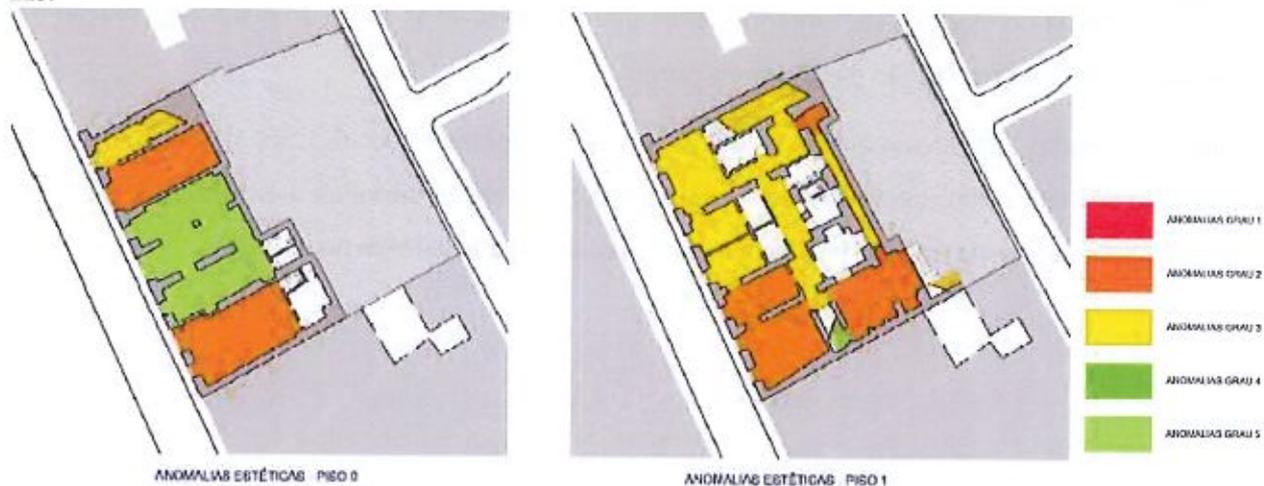
Fig. 24. Plantas com compartimentos assinalados com a avaliação das anomalias estéticas, in Mariana, 2007, pág. 125.

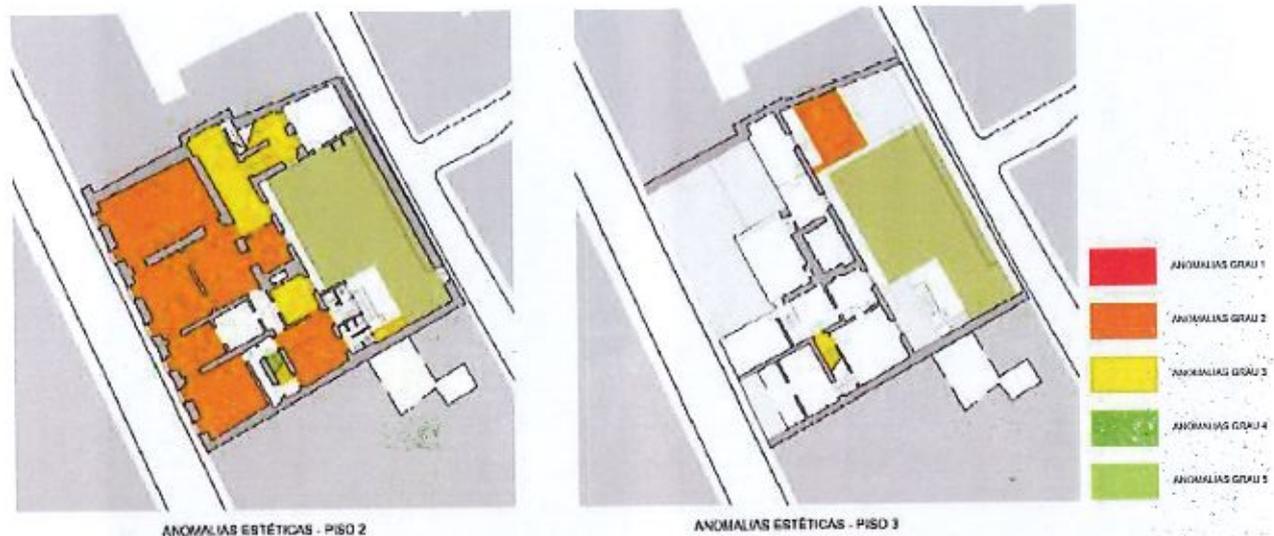
Fig. 25. Plantas com compartimentos assinalados com a avaliação das anomalias estéticas, in Mariana, 2007, pág. 126.

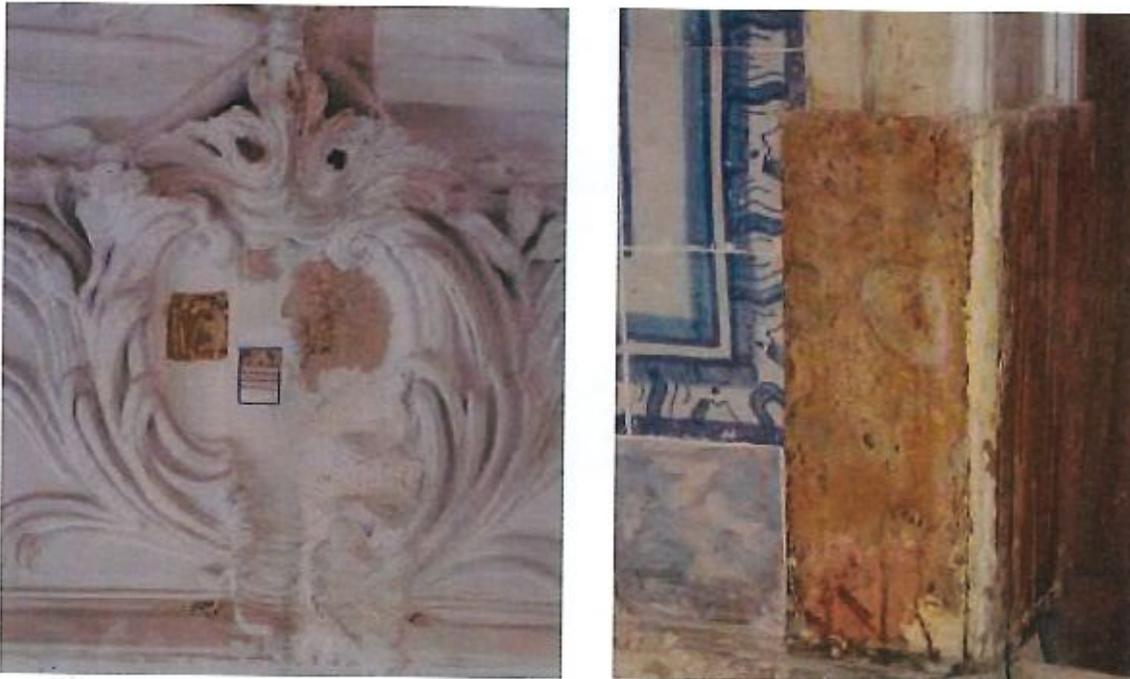
Fig. 26. Janela de sondagem aberta na capela e moldura de um vão interior no andar nobre, com pintura de fingidos posta a descoberto com sondagens, in Mariana, 2007, pág. 133.

As sondagens foram discriminadas para os vários compartimentos onde se interveio, nomeadamente, nas salas principais (2.08, 2.10, 2.11, 2.13) e capela (2.02). Na fachada principal também se abriram janelas de sondagem. No caso da escadaria principal (E1), dos vestibulos (1.01 e 2.01), cozinha (1.16) e pátio exterior (3.09), não se fizeram sondagens, onde os principais valores são os silhares de azulejaria, à vista, não existindo necessidade de abrir janelas de sondagem.

Nos vãos interiores, abriram-se janelas de sondagem nas molduras de madeira e identificaram-se pinturas de fingidos [Nr 55], de tons verde e azul com veios pretos e de tom creme com veios cinza, por baixo de camadas de tinta esmalte de diversos tons, consideradas em mau estado de conservação e com graves lacunas. Deste acabamento de fingidos foi recolhida uma amostra para análise em laboratório, por um especialista nestas técnicas de acabamento, no sentido de se identificarem pigmentos e materiais utilizados (Moreira da Silva, 2006).

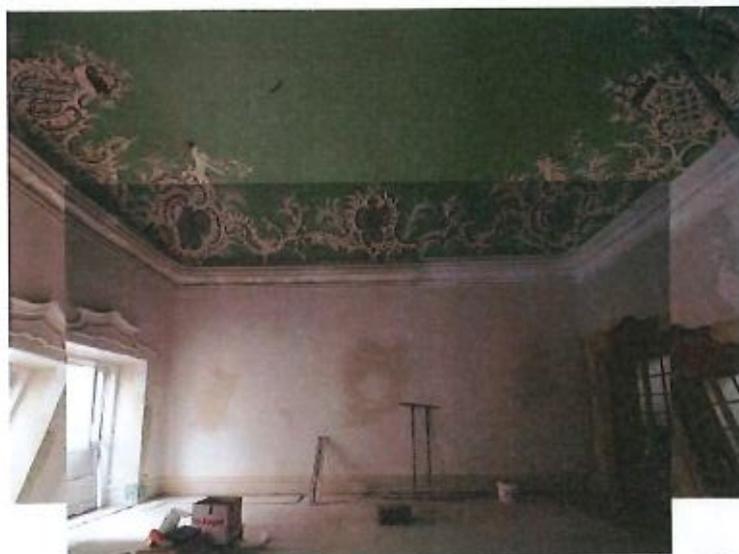
Fig. 27. Janela de sondagem aberta na sala das quatro estações, in Mariana, 2007, pág. 134.

No salão principal fizeram-se janelas de sondagem em vários troços, que revelaram que a grande superfície lisa do tecto era de tonalidade “verde-salsa”. As janelas de sondagem nos estuques demonstraram que havia “folha de ouro” [Nr 53] nalguns ornatos, estando o resto dos elementos à cor natural do estuque. O esquema decorativo compõe-se de cartelas de concheados assimétricos com *putti*, referentes às quatro estações dos ano, nos quatro cantos da sala, cartelas com concheados assimétricos preenchidos com grade sobrepujada com cesto de flores, a marcar o eixo longitudinal e cartelas com concheados assimétricos enquadrados por folhas de palma, a marcar o eixo transversal [Nr 54]. A rematar o conjunto existiria um medalhão central com grupo alegórico, do qual não são visíveis vestígios, embora

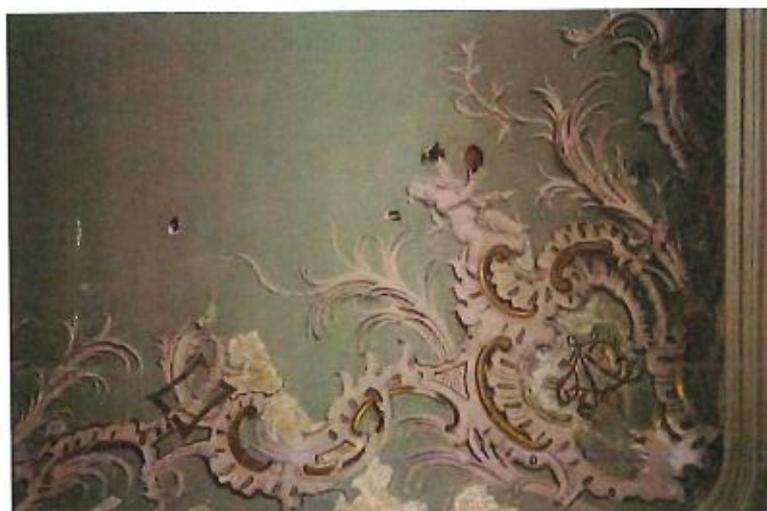
Fig. 28. Sala das quatro estações, vista geral de pormenores, in Mariana, 2007, pág. 135.

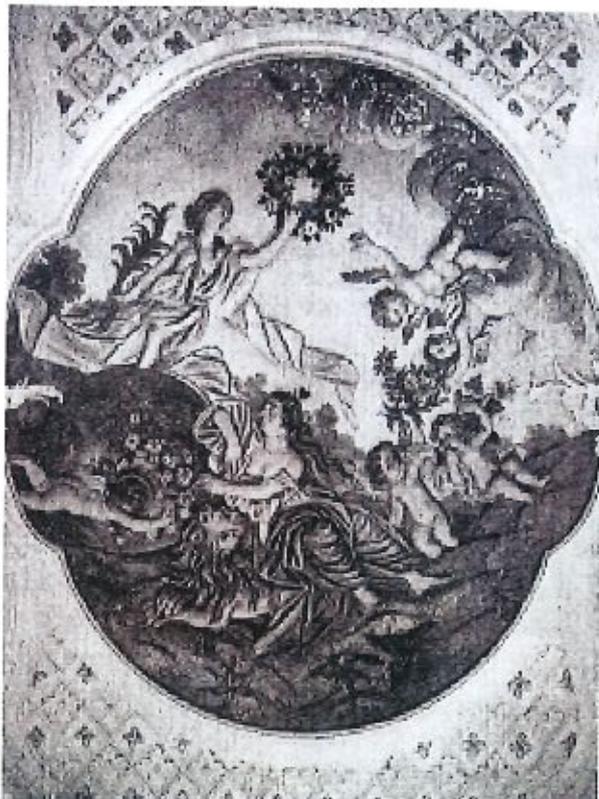
Fig. 29. Imagem do centro do tecto em estuque da sala das 4 estações, hoje desaparecido. (Fonte: Ferreira (1953, pág. 141), in Mariana, 2007, pág. 135.

se saiba ter existido, através de uma fotografia da década de 50 do século XX. Para além de haver bastante fissuração, aponta-se a ausência de duas rosetas nos elementos decorativos.

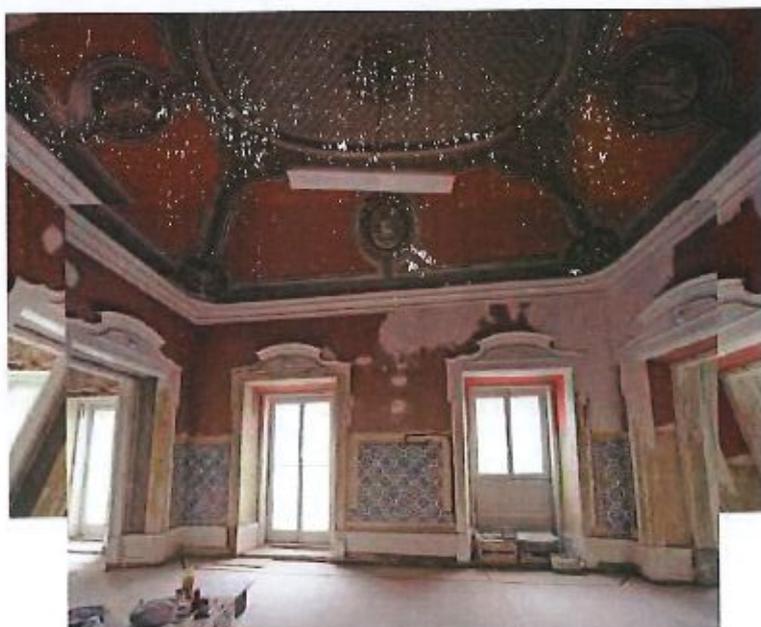
Fig. 30. Sala dos camafeus, in Mariana, 2007, pág. 136.

Na sala dos camafeus, contígua ao salão principal, o tecto está decorado com um estuque relevado figurativo, com quatro camafeus em medalhões redondos a marcar os eixos longitudinais e transversais e um medalhão central. O medalhão central é composto por um desenho em alto-relevo engradado com elementos fitomórficos, na sua maioria à cor do estuque.

Os quatro cantos são marcados por cartelas com concheados. A sala inclui também um silhar de azulejos de século XVIII, de padronagem de “tapete” com cercadura, pintura azul e amarelo com notas vegetalistas. A partir das janelas de sondagem identificou-se que as cores contemporâneas são versões muito mais escuras das tonalidades originais. Constatou-se também a existência de “folha de ouro” em alguns ornatos.

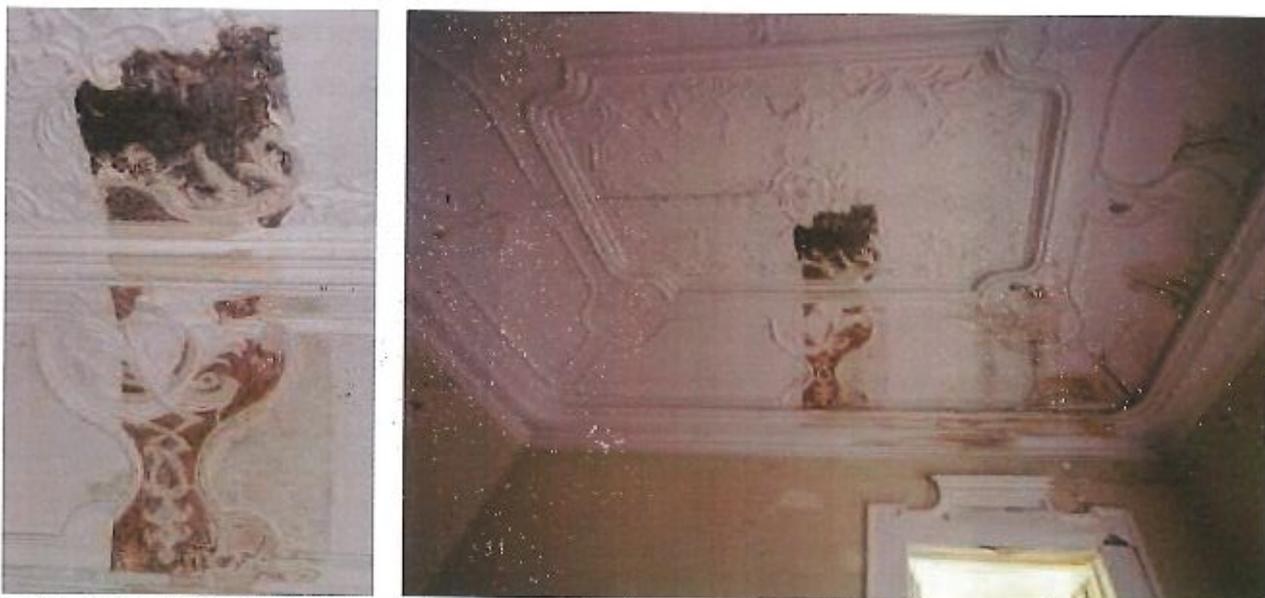
As janelas de sondagem do tecto da sala dos pássaros revelaram várias colorações diferentes: verde, bege e ocre nas superfícies lisas; um tom verde com elementos metálicos incrustados na película cromática no centro do tecto (que lhe confere um brilho especial); frisos à cor do estuque e a maioria dos ornatos com “folha de ouro” exceptuando os pássaros. Estas cores estão escondidas por baixo das camadas de betume, algumas caições e a actual camada de tinta plástica de cor branca que cobre todo o tecto. O esquema decorativo é composto por uma composição central, com grinaldas, pássaros, folhas e frutos, que se intercalam dentro de uma moldura contracurvada. A peça central desenha uma grinalda atravessada por uma seta.

Fig. 31. Janela de Sondagem aberta no tecto da *sala dos pássaros* revelando ricas policromias sob tinta de cor branca, in Mariana, 2007, pág. 137.

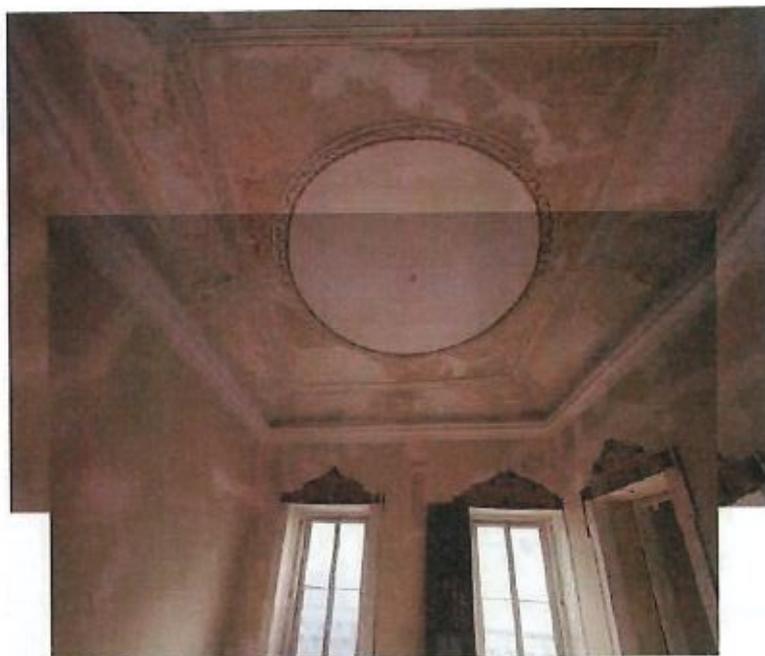
O esquema decorativo da sala das urnas apresenta uma composição linear, sem elementos curvos ou contracurvos. A marcar os eixos longitudinais e transversais existem quatro urnas diferentes. Destaca-se a particularidade de faltar a decoração do centro da sala (é possível ver através do sótão que foi retirado um círculo no centro do tecto, substituído por outro feito em estafe e colado com sisal e gesso). Sobre o aspecto deste centro de sala, não existe nenhuma referência.

A limpeza dos revestimentos mostraram várias experiências em torno das urnas, com incisões feitas a carvão na superfície do estuque fresco, talvez para decidir qual a proporção final dos relevos. Segundo as janelas de sondagem, as cores originais são o azul esverdeado, azul acinzentado, bege/amarelo e o tom natural do estuque. As urnas são em estuque pigmentado de cor bege (com cor aplicada na massa do estuque e não *a posteriori* como na camada cromática). A folhagem do filete mais interior do centro do tecto tem um revestimento de folha de ouro, os restantes ornatos são à cor do estuque. Na sala das urnas há desagregação das argamassas (solta do fasquiado) devido a infiltrações (a mesma da sala dos pássaros).

Fig. 32. Tecto da *sala das urnas*, in Mariana, 2007, pág. 138.

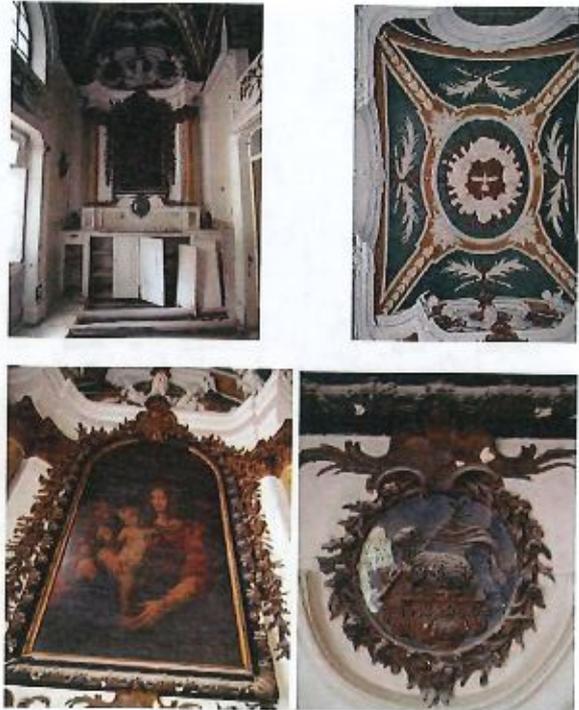
As janelas de sondagem revelaram debaixo de uma tinta plástica, três tipos de pinturas diferentes de fingidos de pedra (pensa-se que feitos a óleo sobre preparação de gesso) de épocas distintas sobrepostos, o mais antigo de tonalidade avermelhada, seguido de um tom esverdeado e um terceiro tom ocre, mais recente. As colunatas do altar, também pintadas com a mesma técnica, apresentam uma camada mais antiga que se pensa irrecuperável, dado que apresenta muito destacamento, após verificação com sondagem mecânica.

Fig. 33. Capela, vista geral e pormenores, in Mariana, 2007, pág. 139.

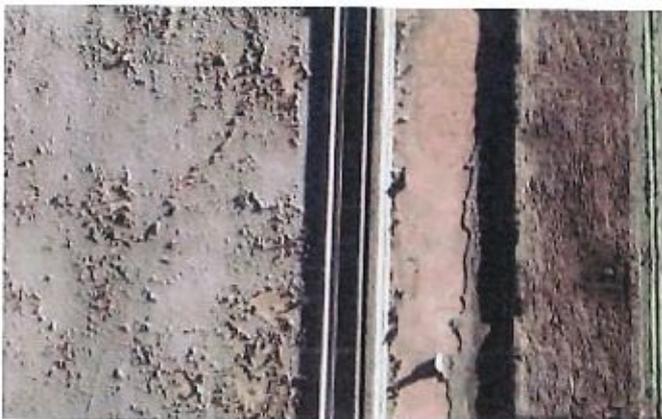
Pelas janelas de sondagem descobriram-se duas tonalidades diferentes: um fingido de lioz no interior dos caixotões e um fingido marmoreado rosa no restante pano de fachada, descritas anteriormente. As policromias da fachada estão incorporadas na argamassa de acabamento com pó de pedra, contrariamente aos acabamentos dos interiores feitos com uma base de gesso.»<sup>16</sup>

Fig. 34. Pintura de fingidos na fachada principal, in Mariana, 2007, pág. 140.

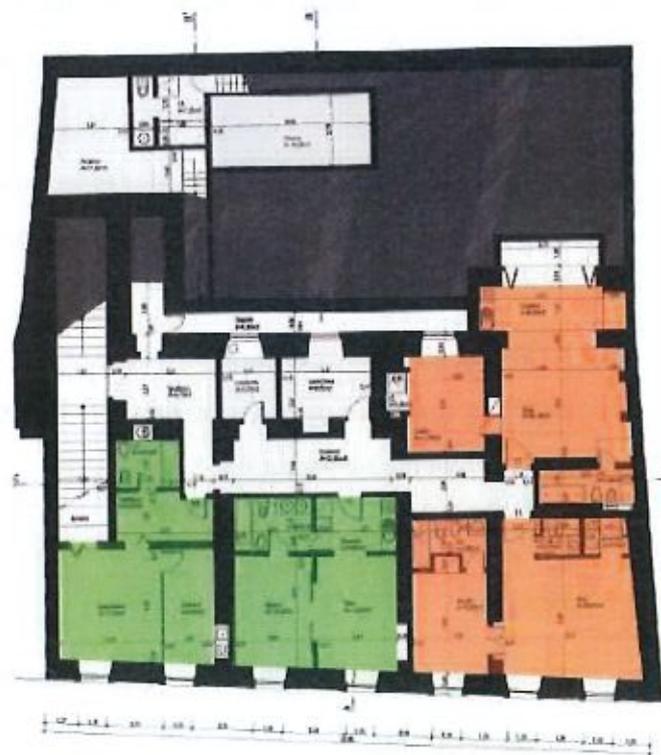
O programa prevê a inserção de tipologias de habitação nos diferentes pisos, regressando o edifício à sua função residencial original, garantindo o reconhecimento da organização espacial original do edifício. Projectaram-se quatro apartamentos no primeiro andar (dois T1 e dois T0), e dois apartamentos no segundo e terceiro andares (T6 e T5), mantendo-se o piso térreo ocupado com lojas e garagem.

Fig. 35. Planta do primeiro piso com T0 (assinalados a verde) e T1 (assinalados a laranja), in Mariana, 2007, pág. 147.

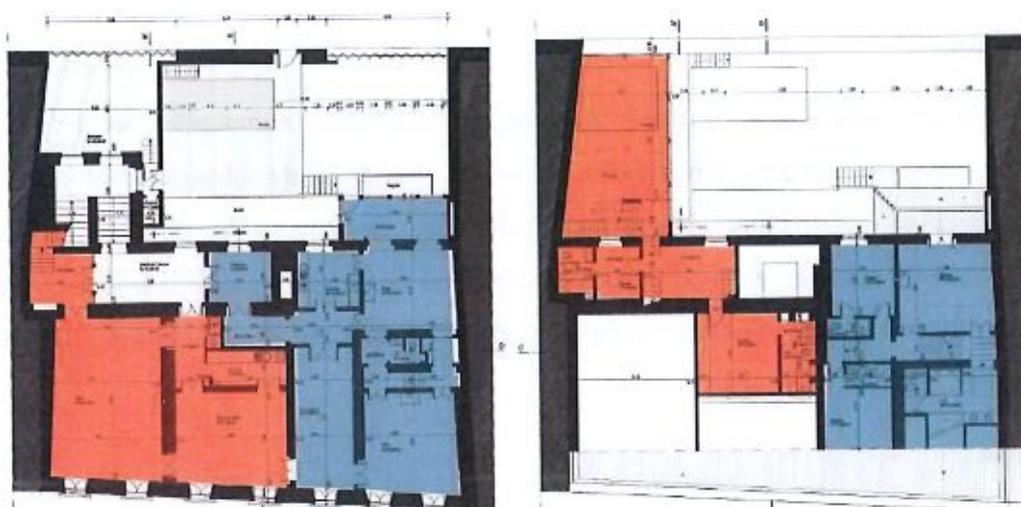
Fig. 36. Planta do segundo e terceiro pisos com T6 (assinalado a vermelho) e T5 (assinalado a azul), in Mariana, 2007, pág. 147.

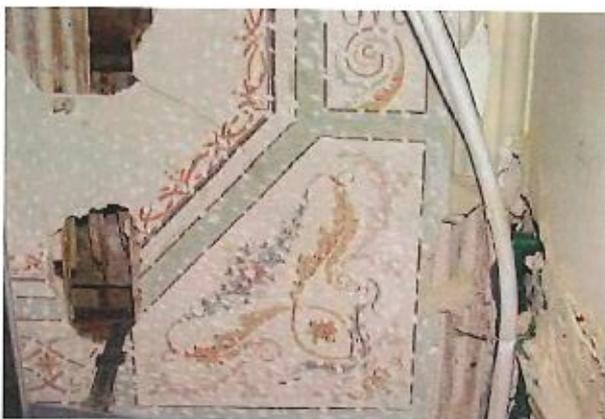
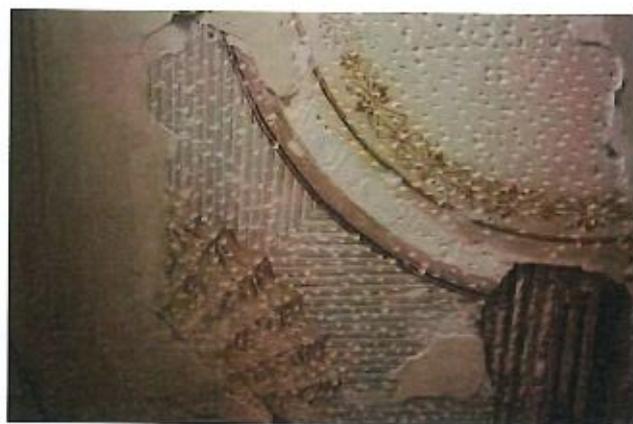
Figs. 37-38. Fotografias dos tectos do primeiro piso, onde se descobriram pinturas durante a obra, in Mariana, 2007, pág. 155.

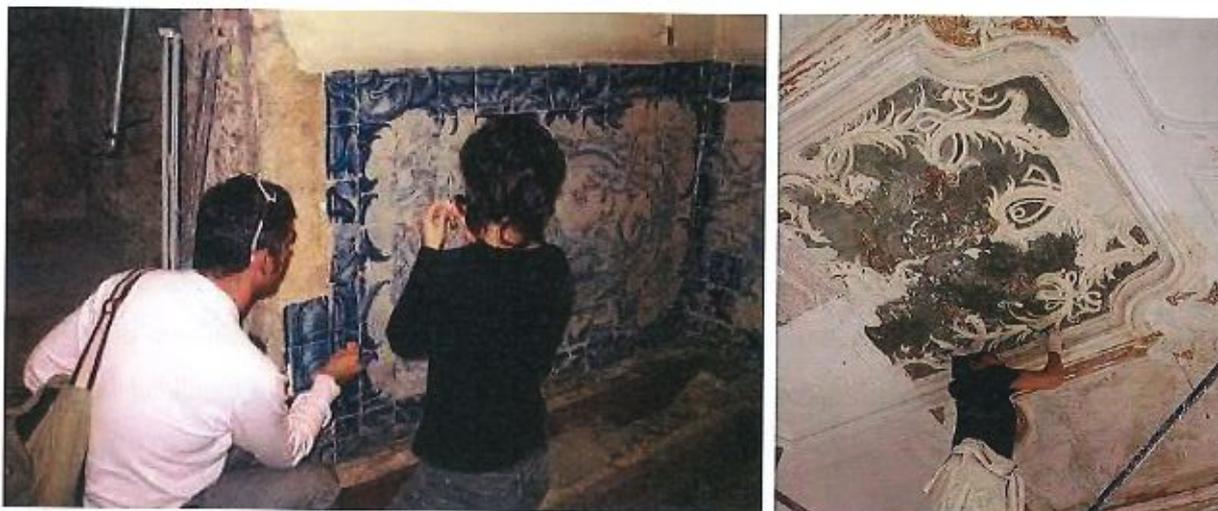
Figs. 39-40. Durante a obra - intervenção de técnicos-restauradores, Sala dos Pássaros.

Esta sala apresentava uma desagregação grave ao nível dos estuques devida a infiltrações. Para resolver esta anomalia propõe-se a consolidação com uma manta de sisal mergulhada em gesso, que repõe a ligação estuque – argamassa - fasquiado. Deve remover-se toda a camada de tinta branca que esconde as policromias originais.

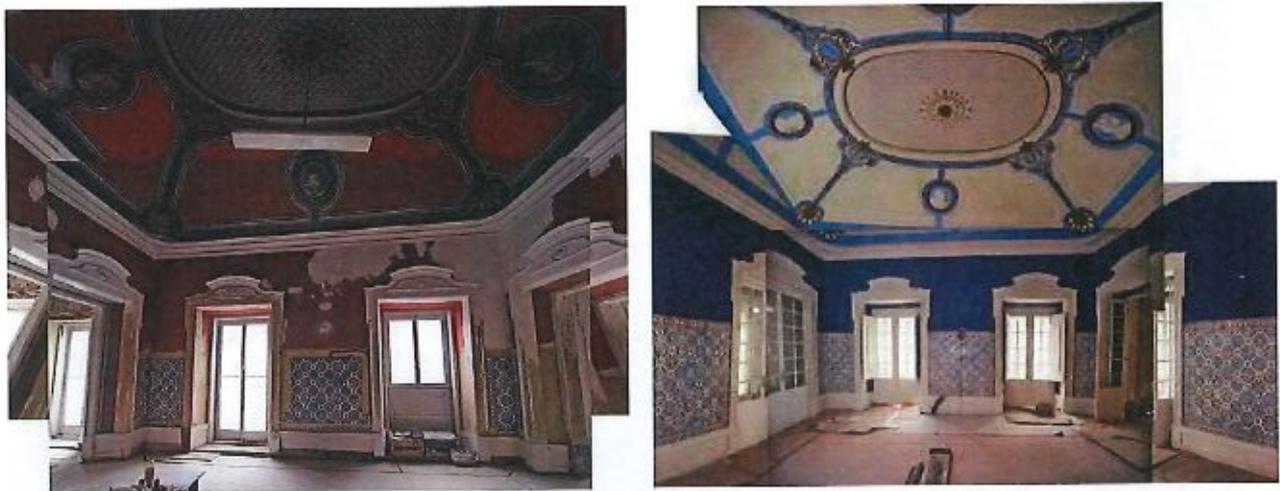
Figs. 40-41. Exemplo do antes e do depois, numa sala nobre do edifício, Sala dos Camafeus.

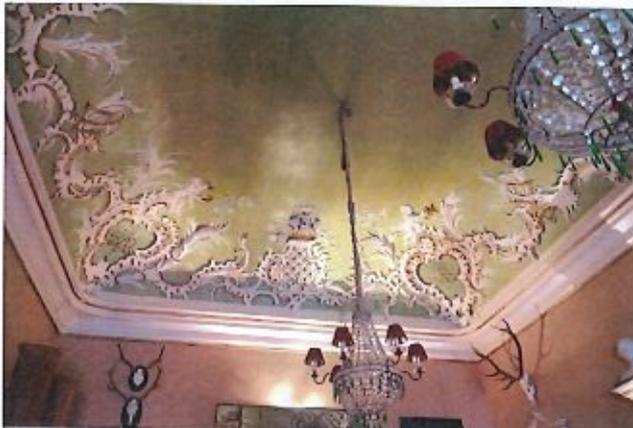
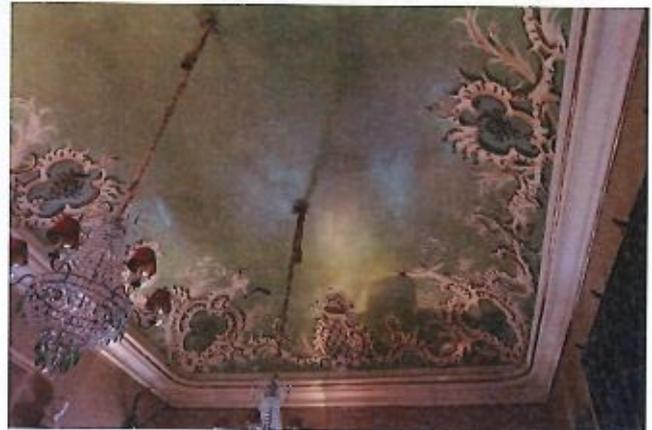
Fig. 73-74. Vistas parciais dos tetos estucados da sala das «Quatro Estações»

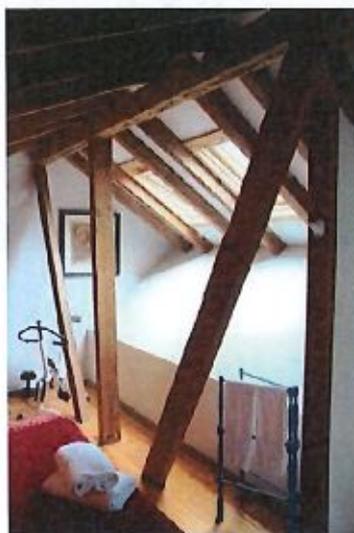
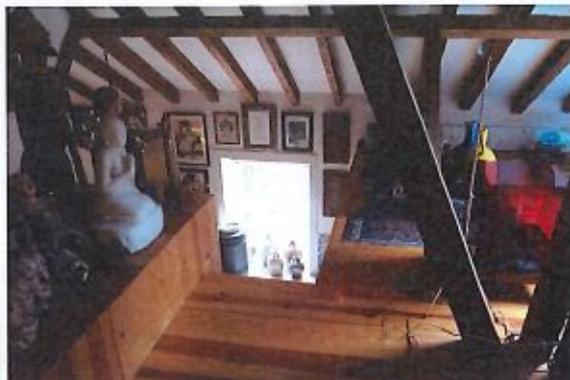
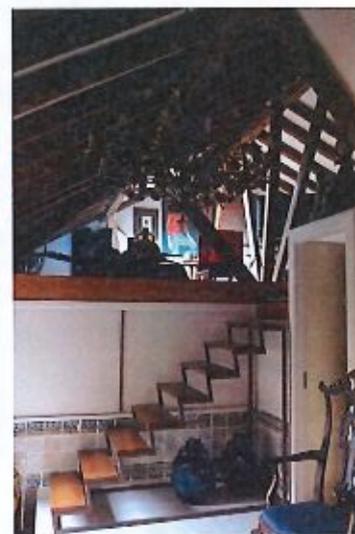
Figs. 78-80. Reaproveitamento do sótão para habitação.

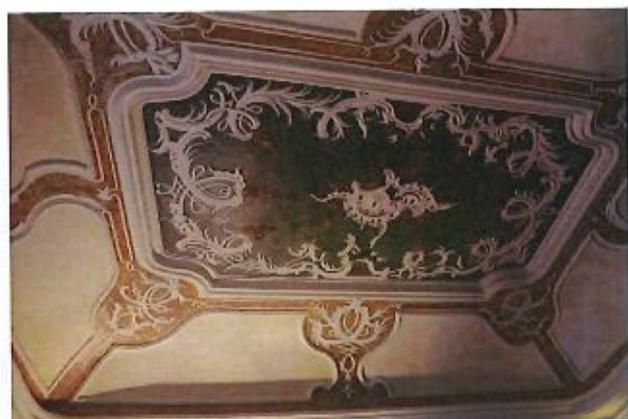
Fig. 89. Vista do teto da «Sala dos pássaros».

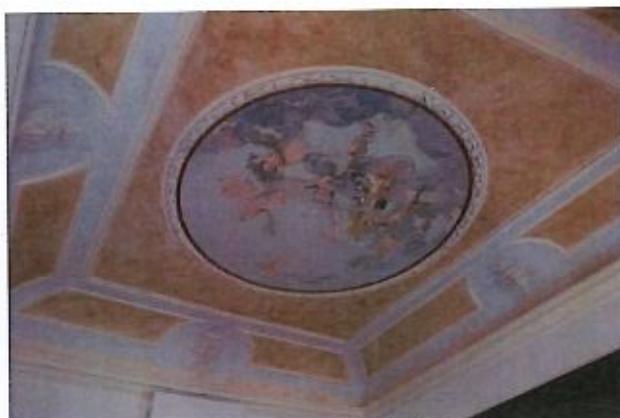
Fig. 90. Vista parcial do teto da «Sala das urnas».
